EKSPERTYZA TECHNICZNA DOTYCZĄCA STANU TECHNICZNEGO KONSTRUKCJI KŁADEK DLA PIESZYCH POMIĘDZY OBIEKTAMI UMCS W LUBLINIE PROWADZĄCYCH Z BUDYNKU REKTORATU DO BUDYNKU „CHATKA ŻAKA” (KŁADKA NR 1) I BUDYNKU BIBLIOTEKI W REJONIE ULICY SOWIŃSKIEGO –RADZISZEWSKIEGO (KŁADKA NR 2).

**OPRACOWAŁ: Tomasz Nicer, Bartosz Szostak, Marcin Samborski
2014-07-31**

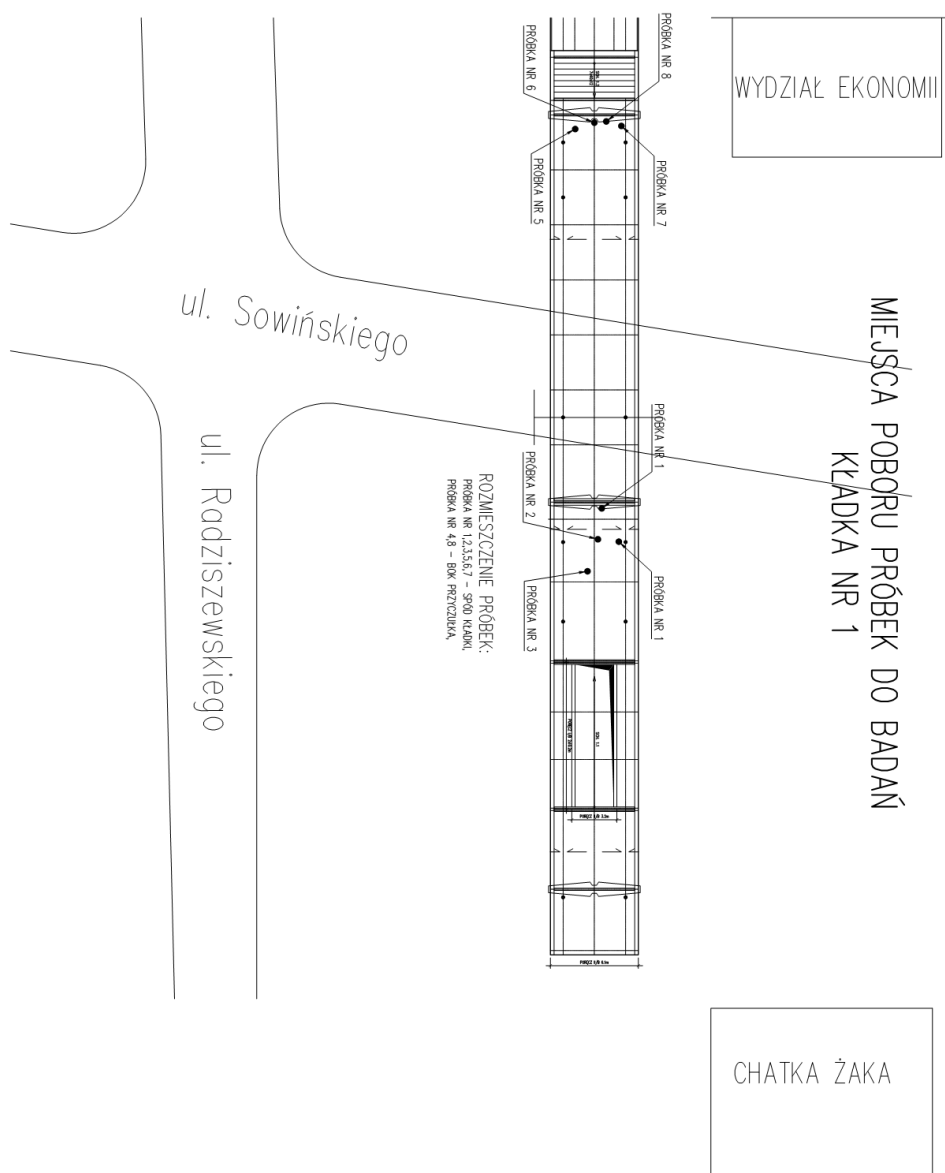
Rysunek 8. Plan rozmieszczenia miejsc poboru próbek – KŁADKA NR 1

Wykonano badania laboratoryjne 12 pobranych z konstrukcji próbek. Przebadano konstrukcję pod kątem zasolenia i zdolności ochrony wkładek zbrojeniowych (pH). Badania wykonano w celu sprawdzenia stanu zachowania konstrukcji betonowej, zachowania właściwości pasywacyjnych betonu oraz zagrożenia solami budowlanymi. Poniżej pokazano wyniki badań, oraz miejsce ich przeprowadzenia.
