## EKSPERTYZA TECHNICZNA

DOTYCZĄCA STANU TECHNICZNEGO BUDYNKU RZEŻBY  
MONUMENTALNEJ „CERKIEWKA” U.M.C.S. W LUBLINIE  
ALEJE KRAŚNICKIE 2b I MOŻLIWOŚCI NADBUDOWY PODDASZA  
UŻYTKOWEGO Z PRZEZNACZENIEM NA SALE DYDAKTYCZNE.

**Investor: Uniwersytet Marii Curie Skłodowskiej**

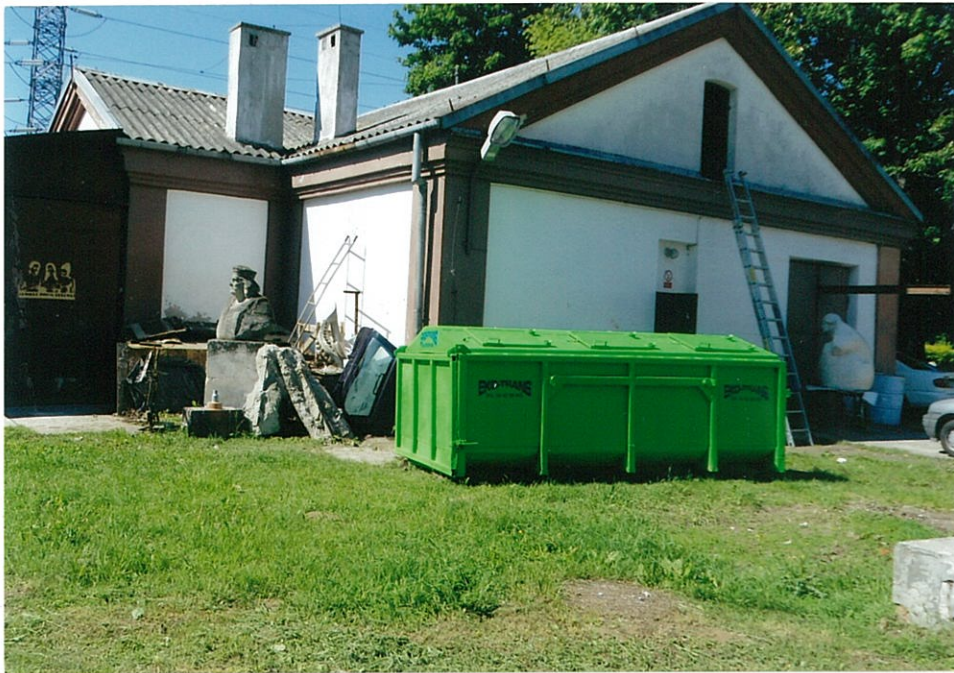
Zdjęcie nr 1 – przedstawia wschodnią szczytową elewację budynku z przybudówką od strony południowej,

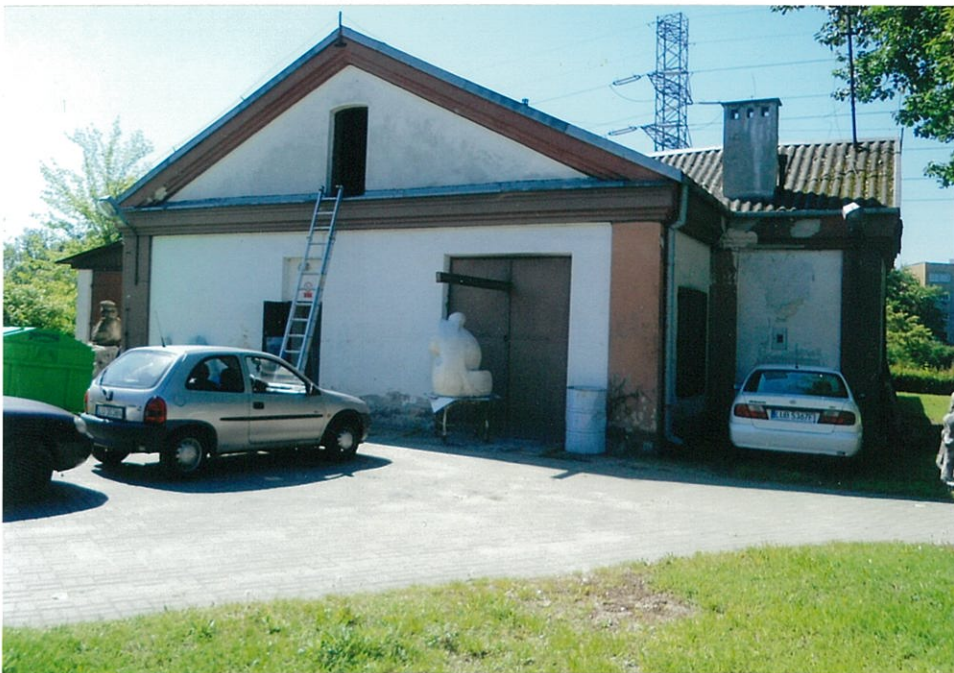
Zdjęcie nr 2 – j.w. lecz z przybudówką od strony północnej,

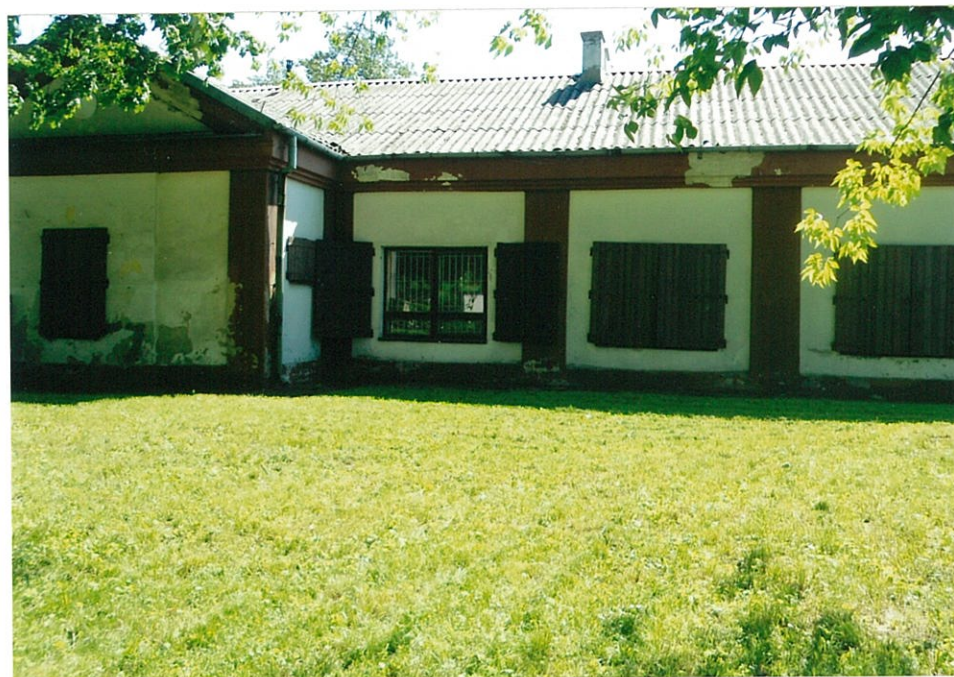
Zdjęcie nr 3 – przedstawia widok budynku od strony północnej,

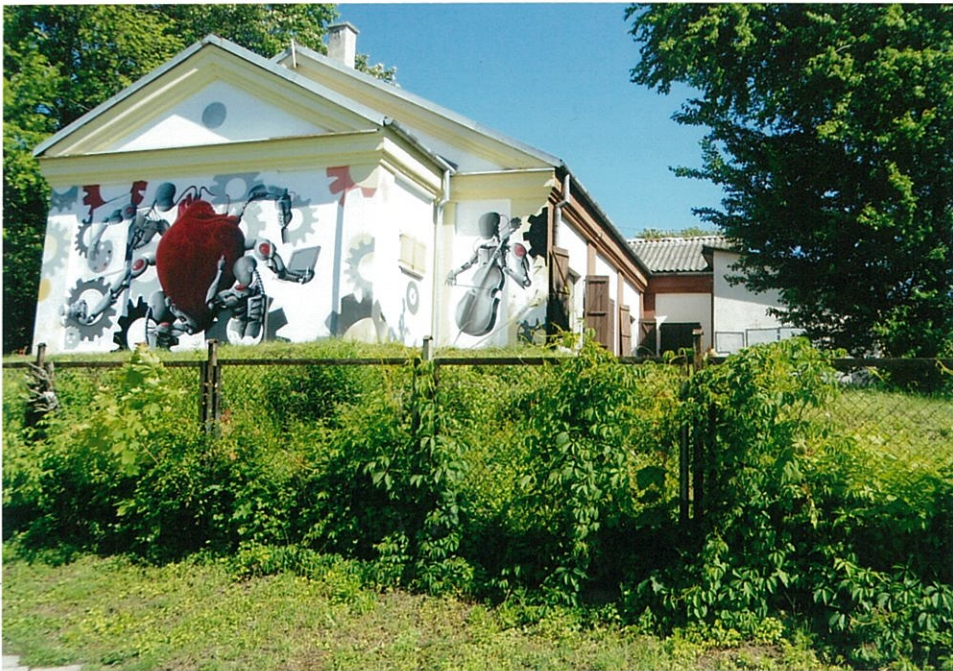
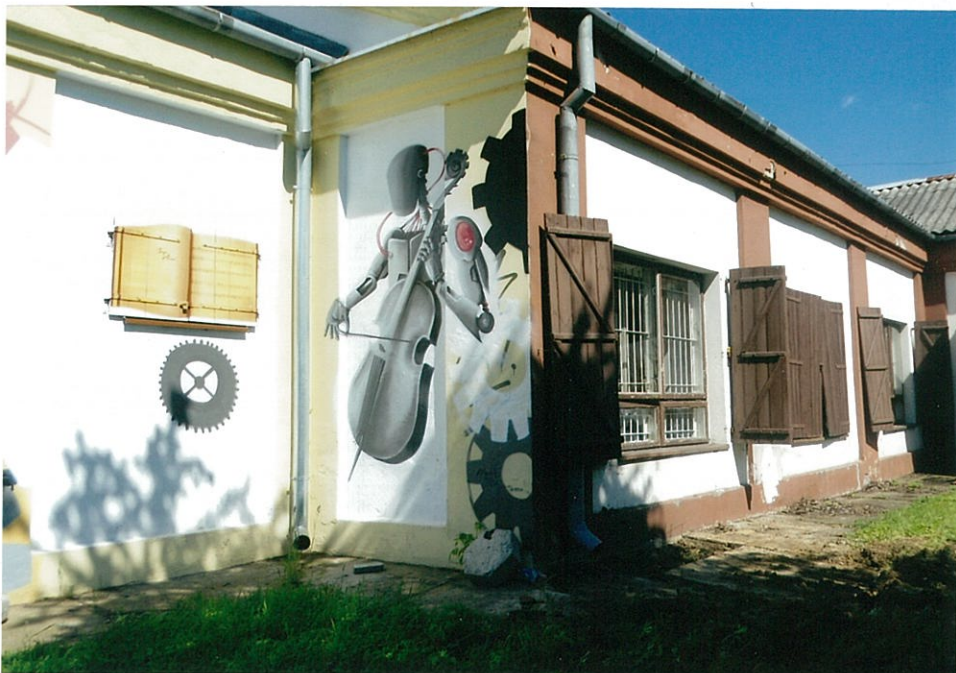
Zdjęcie nr 4 i 5 – przedstawia widok budynku od strony południowo – zachodniej,

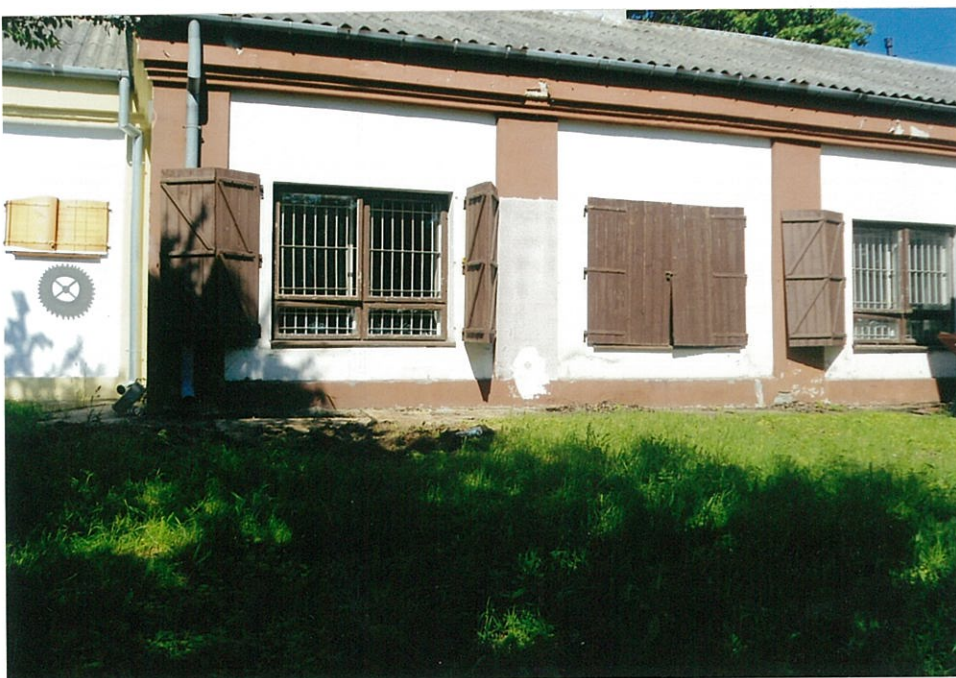
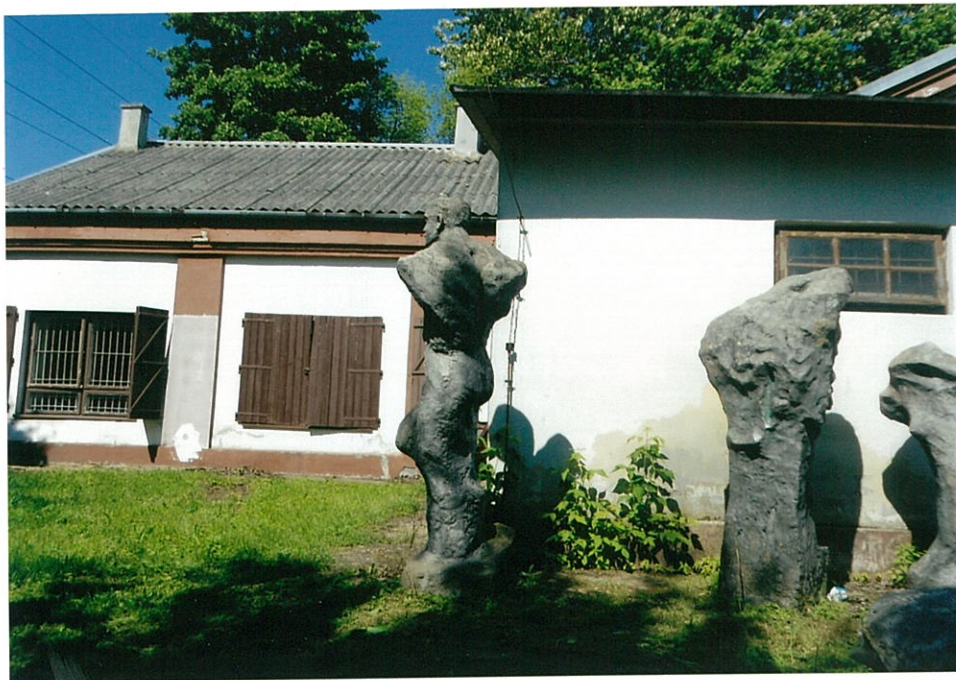
Zdjęcie nr 6 i 7 – przedstawia widok budynku od strony południowej,

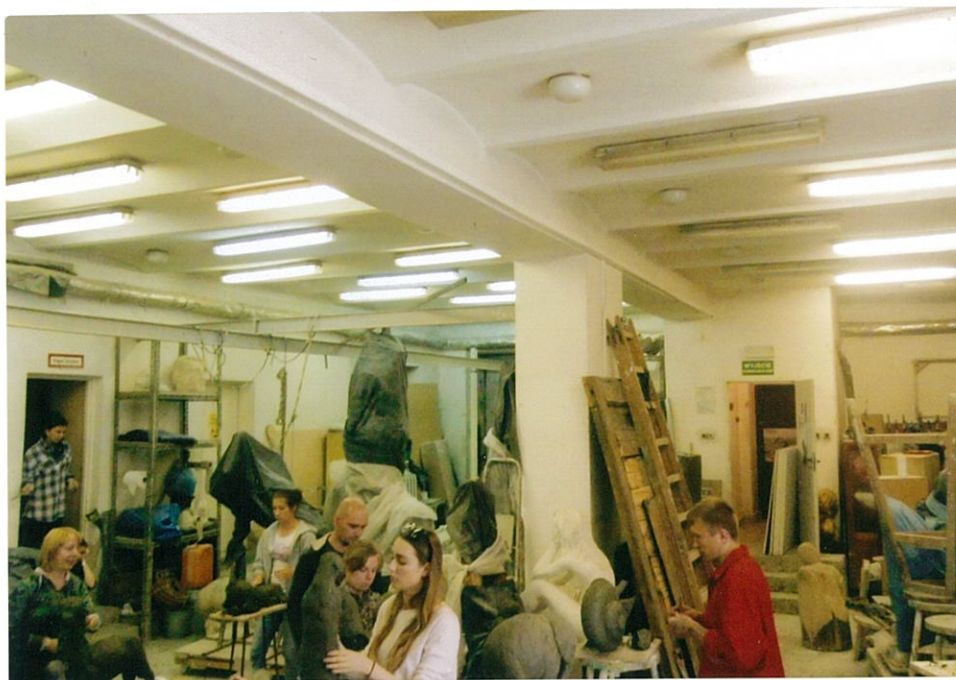
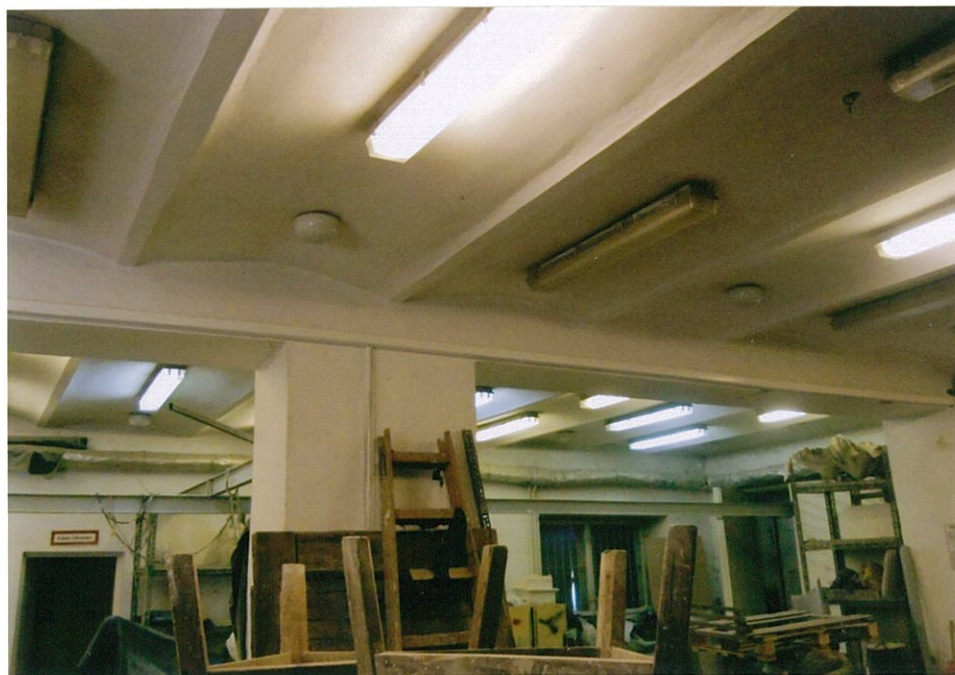
Konstrukcja stropów znajduje się również w dobrym stanie technicznym. Nie stwierdzono zarysowań oraz ponadnormatywnych ugięć przęseł stropowych i podciągów. Filar murowany podpierający podciągi również nie wykazuje uszkodzeń.

Zdjęcie nr 8 i 9 – przedstawia widok konstrukcji budynku w pracowni rzeźby,

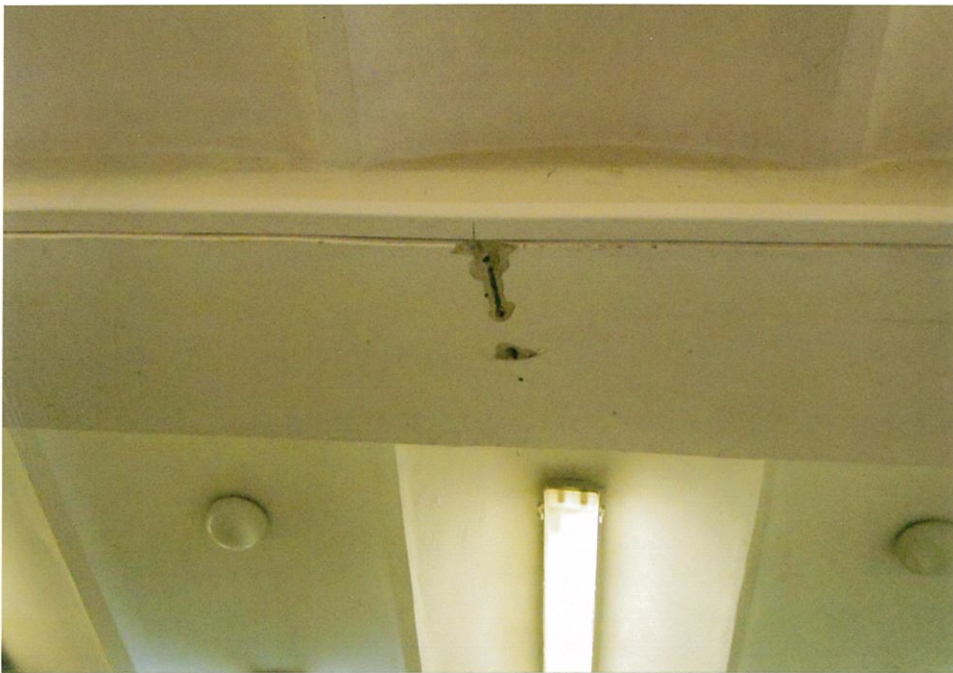
W osi wewnętrznej ściany przedzielającej trakty budynku wykonany jest podciąg z 2 I 320, który po wyszpałdowaniu i obudowaniu płytą gipsowo – kartonową posiada wymiary 60 x 35 cm. Nadproża nad otworami okiennymi i drzwiowymi ceglane typu „Kleina”.

Zdjęcie nr 10 – przedstawia odkrywkę konstrukcji podciagu,

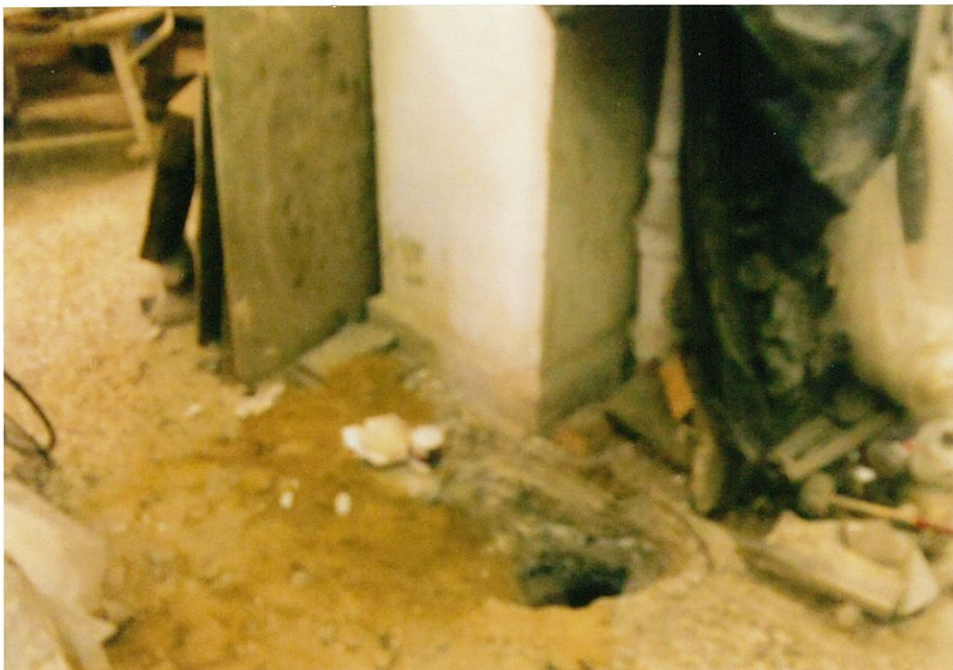
Pod ścianą środkową nośną i filarkiem obciążonym dwoma traktami stropu znajduje się łąwa fundamentowa ceglana o szerokości 1,0 m i wysokości 40 cm, posadowiona 80 cm poniżej posadzki pracowni rzeźby.

Zdjęcie nr 11 – przedstawia odkrywkę ławy fundamentowej w osi podłużnej budynku,

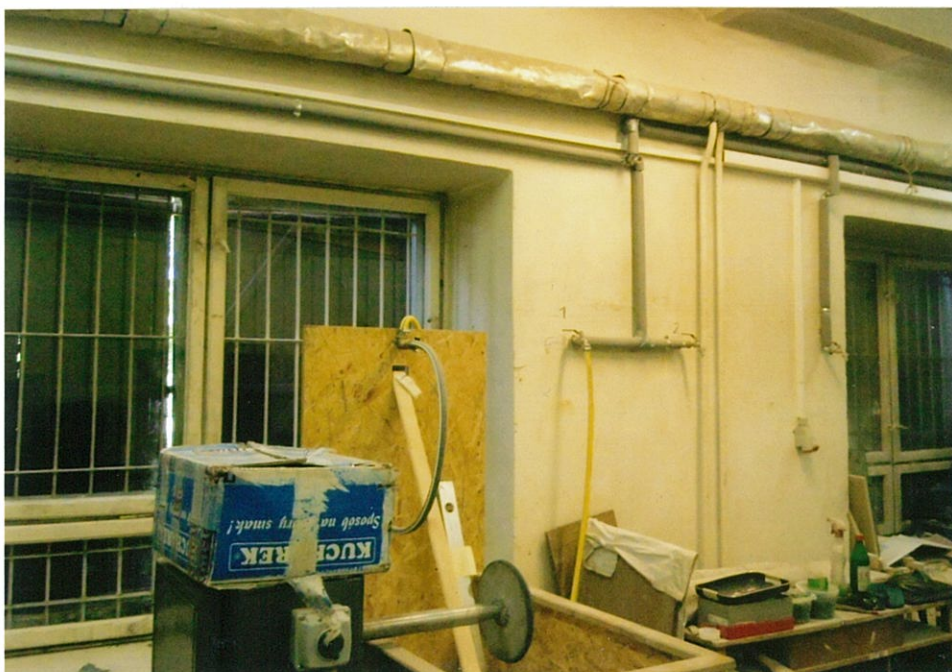
W złym stanie technicznym znajduje się stolarka okienna, która w całości kwalifikuje się do wymiany na nową spełniającą obowiązujące wymogi w zakresie izolacyjności i właściwego doświetlenia pomieszczeń.

Zdjęcie nr 12 – widok na stolarkę okienną i nadproża ściany zewnętrznej północnej,

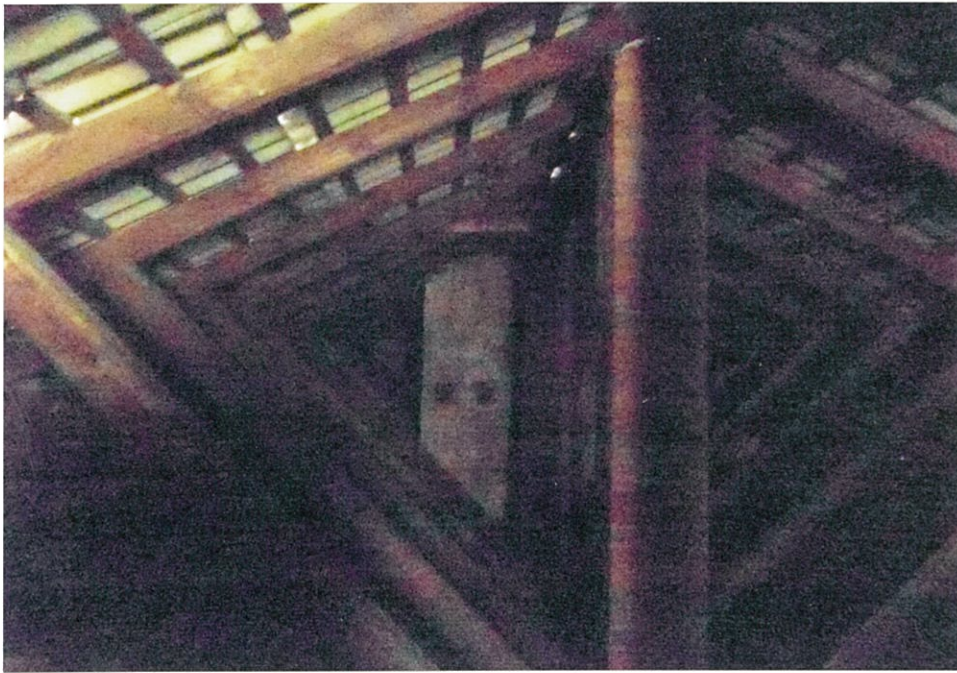
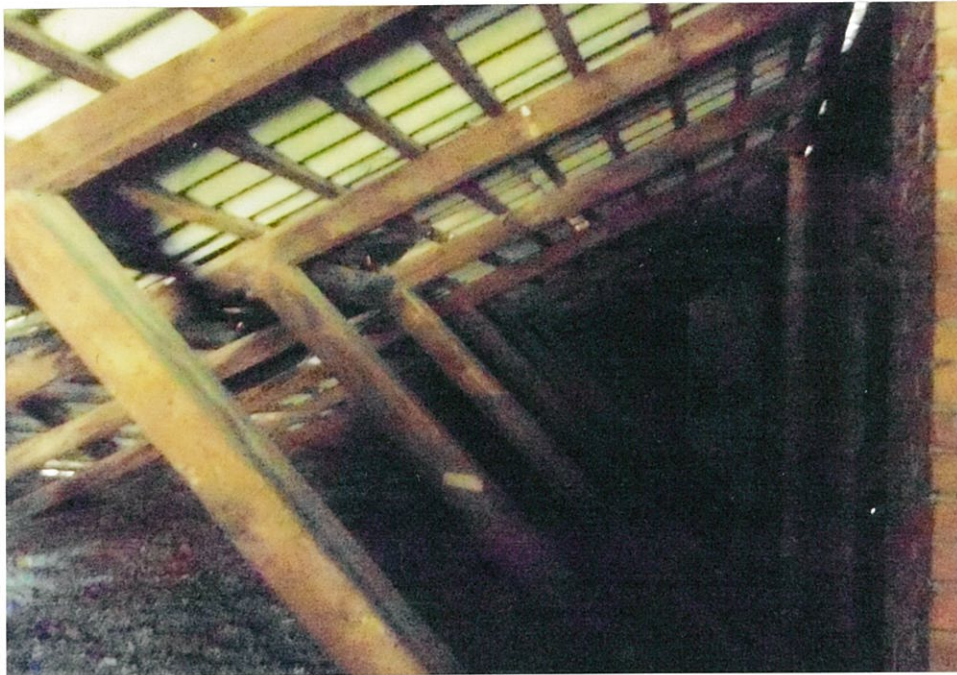
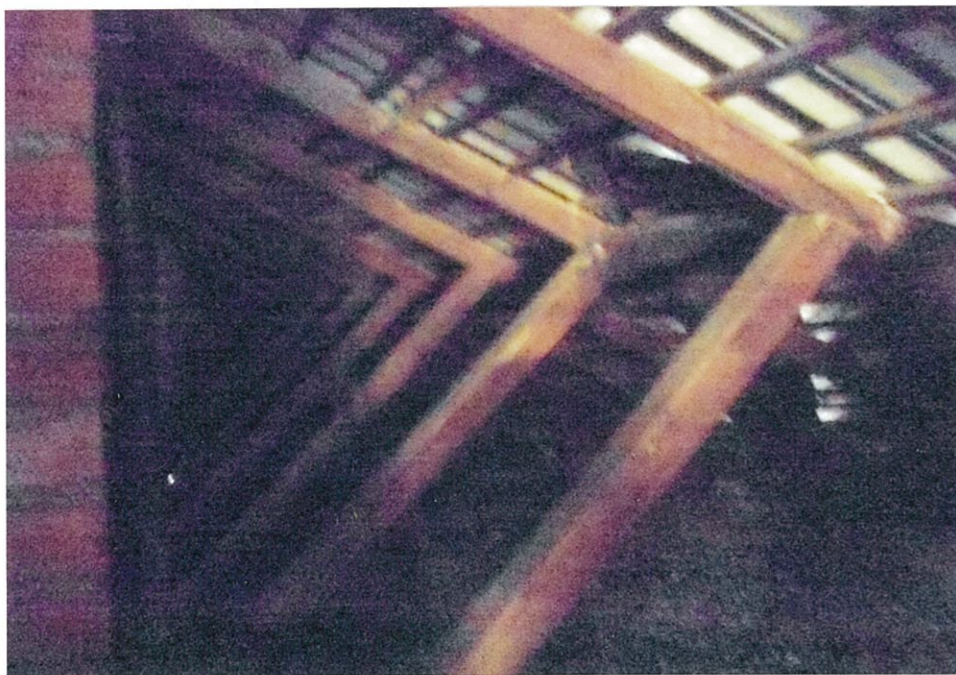
Dach nad dwuaktową częścią główną budynku dwuspadowy o nachyleniu połaci 29° 30', pokryty eternitem falistym. Konstrukcja drewniana krokwiowo – zastrzałowa z płatwią kalenicową podpartą słupkami ceglanymi w rozstawie osiowym co 3,0 m.

W dobrym stanie znajduje się również konstrukcja drewniana dachu. Istniejące krokwie mogą być wykorzystane ponownie do nowej więźby dachowej.

Zdjęcie nr 13, 14 i 15 – widok istniejącej konstrukcji dachu nad główną bryłą budynku.
