EKSPERTYZA TECHNICZNA

**BUDYNKU CENTRUM JĘZYKA I KULTURY
POLSKIEJ DLA POLONII I CUDZOZIEMCÓW PRZY
UL. WETERANÓW 18 W LUBLINIE
DZIAŁKA NR 29/2**

LUBLIN - MAJ - 2017

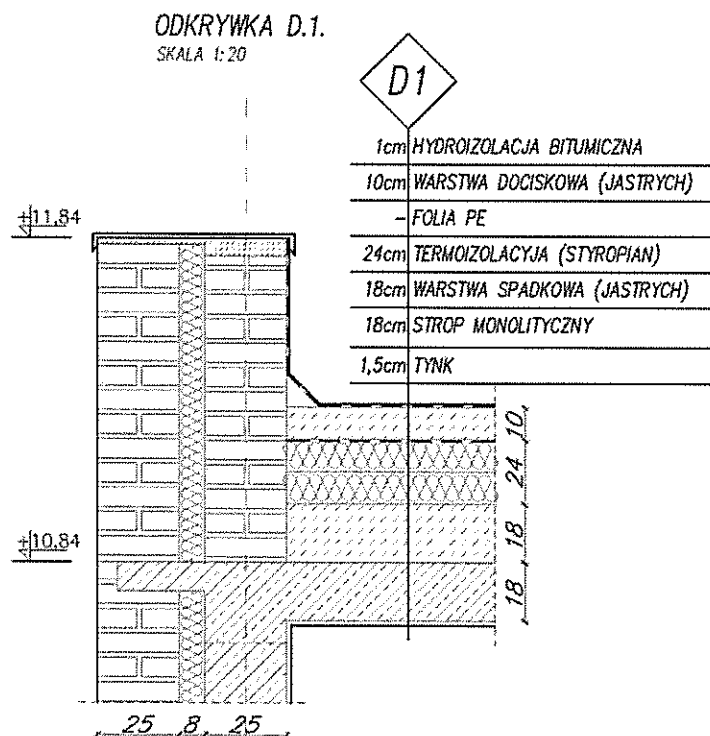
Rys.1. Detal attyki i układ warstw stropowych według odkrywki D.1.

Na płycie żelbetowej stropodachu wykonano spadki z gruzu belitowego „przelanego” zaprawą cementową (w miejscu wykonania odkrywki gr. 18 cm). Powyżej wykonano izolację termiczną ze styropianu grubości 24 cm. Na styropianie warstwa poślizgowa z folii budowlanej, warstwa dociskowa - jastrych cementowy gr. 10 cm. Wierzchnią warstwę stanowi papa termozgrzewalna (rys. 1).

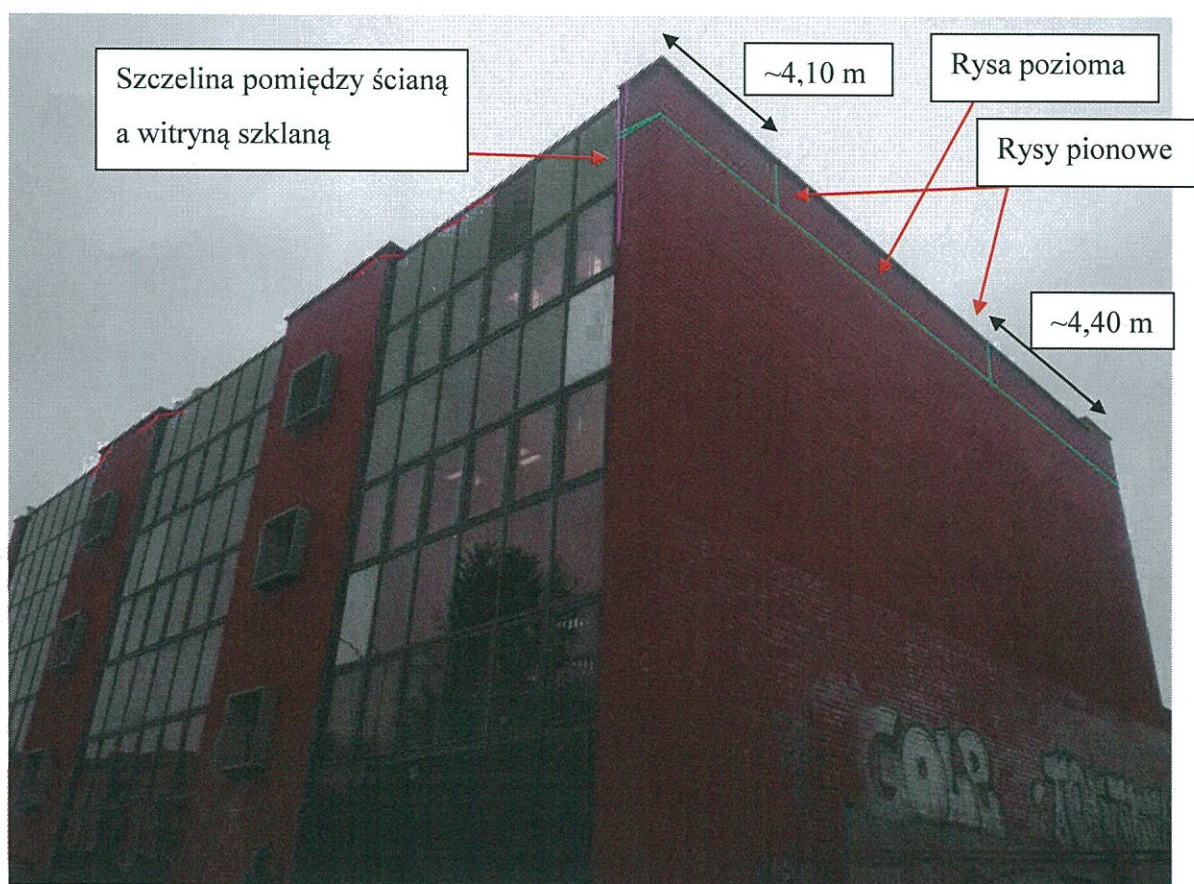
Fot.2. Ogólny widok uszkodzeń budynku Centrum języka i kultury Polskiej dla Polonii i Cudzoziemców przy ul. Weteranów 18 w Lublinie od strony ul. J. Sowińskiego.

Podczas wizji lokalnych przeprowadzonych w marcu 2017 r. stwierdzono występowanie uszkodzeń budynku w postaci zarysowań i pęknięć ścian zewnętrznych od strony elewacji. Pęknięcia te występują na wysokości attyki, na ścianie od strony południowej. Na tej ścianie zaobserwowano również odchylenie attyki od pionu. Główne pęknięcie umiejscowione w spoinie poziomej w warstwie licowej wykonanej z cegły klinkierowej na wysokości około 1,00 m poniżej górnej krawędzi attyki (w poziomie stropu ostatniej kondygnacji). Zaobserwowano również dwie rysy pionowe przechodzące przez spoiny i cegły klinkierowe. Rysy te przebiegają od górnej krawędzi attyki do rysy poziomej. Rysy te zlokalizowano w odległości około 4,10 m od krawędzi pionowej ściany zewnętrznej od strony ulicy Sowińskiego i około 4,40 m od krawędzi pionowej ściany zewnętrznej od strony wschodniej. Uszkodzenia te zobrazowano na fot. 2.

Widoczne jest odchylenie attyki od pionu. Skutkiem przemieszczenia się attyki jest powstanie szczeliny na styku stolarki aluminiowej witryny szklanej i warstwy licowej z cegły

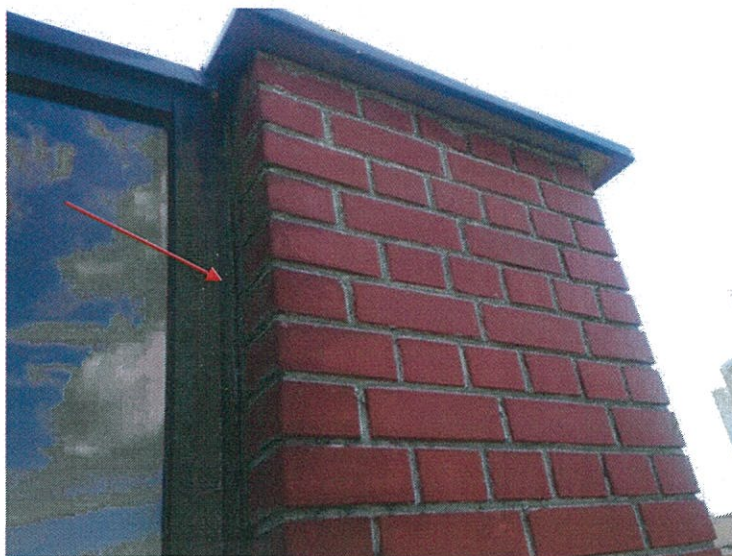
Fot.3. Widok szczeliny pomiędzy ścianą i witryną szklaną od strony ul. J. Sowińskiego.

klinkierowej od strony ulicy J. Sowińskiego. Szczelina ta powoduje intensywne przenikanie wody opadowej do wnętrza pomieszczeń (fot. 3, fot. 4).

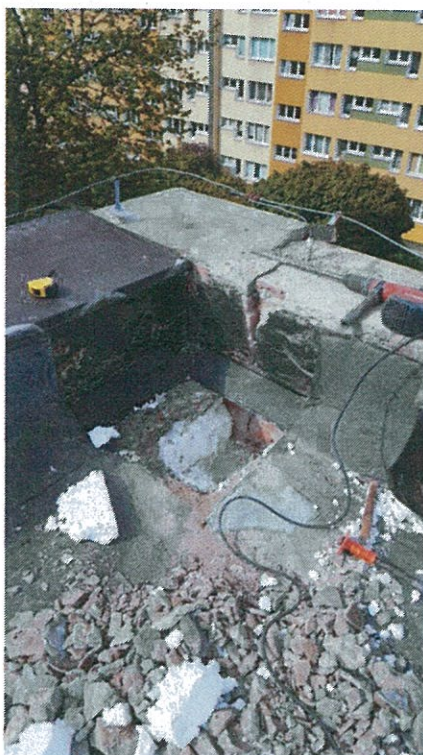
Fot.5. Odkrywka D.1. w narożu południowo-zachodnim budynku.

Odkrywka D.1. została wykonana w narożu południowo-zachodnim budynku (fot. 5). Dokonano demontażu obróbek blacharskich, izolacji przeciwwodnej ścianki atykowej i fragmentu dachu, warstw stropowych do poziomu wierzchu konstrukcji stropu żelbetowego

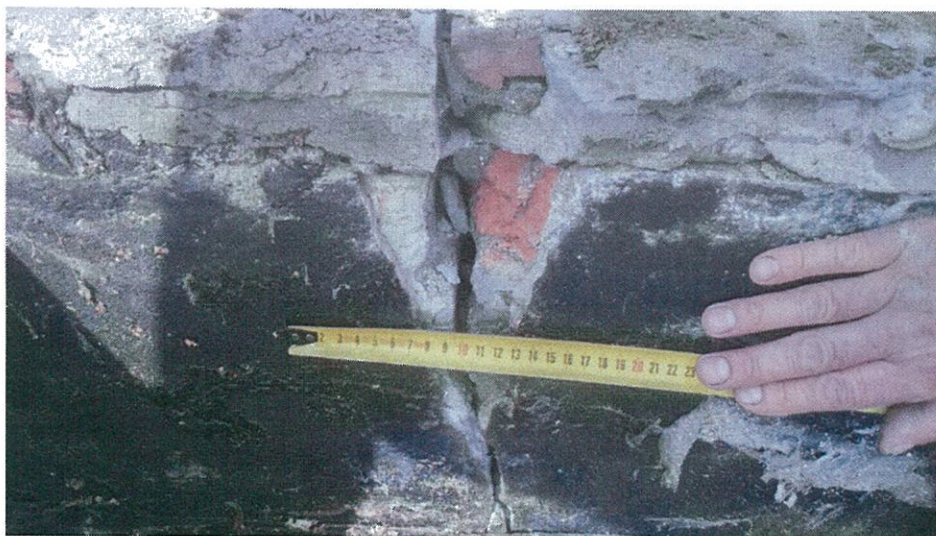
Fot.6. Widok uszkodzenia murku attyki od strony dachu.

Po demontażu obróbek blacharskich stwierdzono występowanie rysy na całej grubości przegrody przechodzącej od styku witryny szklanej z okładziną z cegły klinkierowej poprzez warstwę termoizolacyjną ze styropianu i murek z cegły pełnej od strony dachu. Rysa o rozwarości około 7 mm występuje na całej wysokości attyki od górnej powierzchni aż do płyty żelbetowej konstrukcji stropodachu (fot. 6).

W trakcie wykonywania odkrywek stwierdzono bezpośredni styk warstwy dociskowej z murkiem attyki.

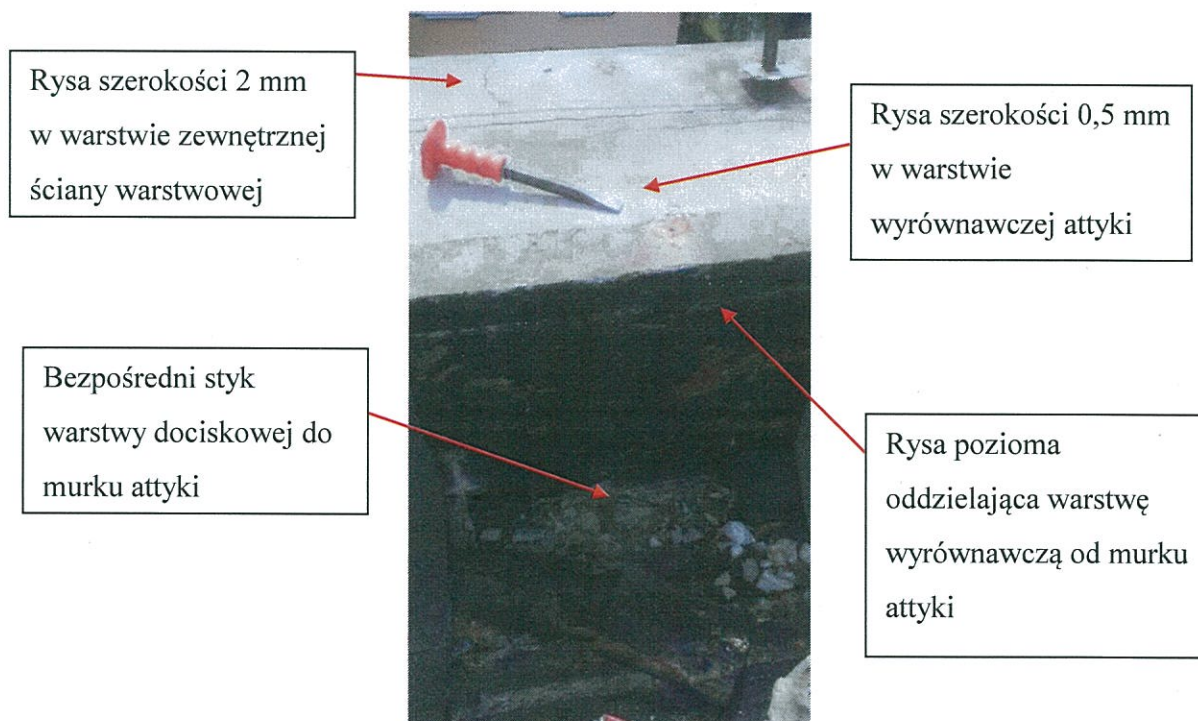
Fot. 7. Widok odkrywki D.2..

Druga odkrywka D.2. została wykonana w okolicy rysy pionowej od strony południowo-wschodniej budynku (fot 7). Po demontażu obróbek blacharskich stwierdzono występowanie rysy o szerokości około 2 mm na grubości warstwy elewacyjnej. Kontynuację rysy zaobserwowano w warstwie wyrównawczej attyki. Warstwa wyrównawcza o grubości około 7 cm z łupanej cegły dziurawki ułożonej na zaprawie cementowej odspojona od muru ceglanego. Nie stwierdzono kontynuacji rysy w warstwie murku attyki od strony dachu.

W odkrywce D.2 po usunięciu wyoblenia na styku warstwy dociskowej i murku attyki, stwierdzono bezpośredni styk wylewki z murkiem ceglanym attyki.

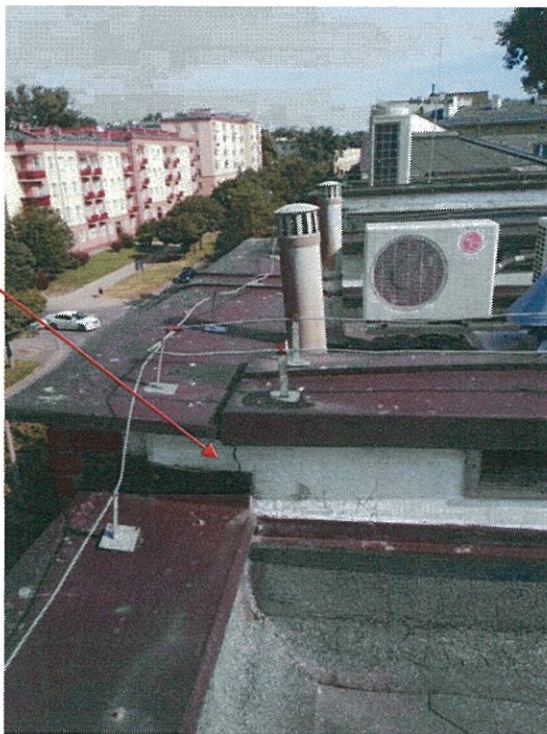
Fot.8. Widok połączenia ściany kominowej z attyką.

Stwierdzono ponadto uszkodzenia w formie zarysowań pionowych połączenia ścian kominowych ze ścianą attyki (fot. 8).

Zarysowanie na
połączeniu ściany
kominowej z attyką

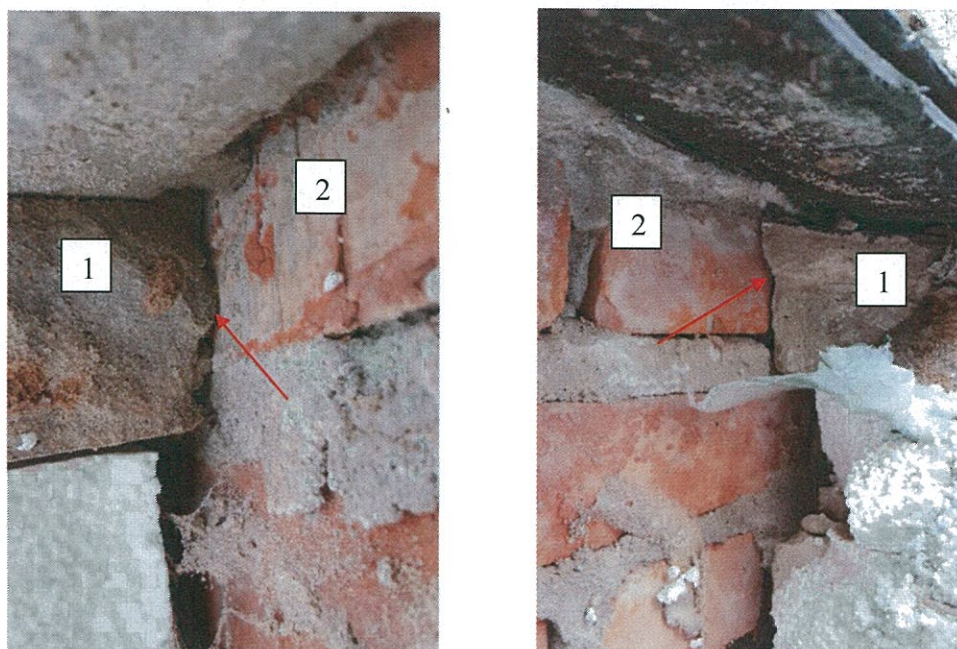
Fot.9. Widok odkrywki stropodachu. Bezpośredni styk warstwy zewnętrznej ze ścianą attyki.
1-warstwa dociskowa, 2-ściana attyki.

Przeprowadzone odkrywki stropodachu ukazują, że warstwa dociskowa (jastrych cementowy) gr. 10cm styka się bezpośrednio ze ścianą attyki (fot. 9).

Powyższy sposób wykonania stropodachu jak również attyki jest niezgodny ze sztuką budowlaną.

Warstwa dociskowa pod wpływem nagrzewania słonecznego w porach letnich podlega rozszerzalności termicznej zwiększając swoją objętość. Przeprowadzona analiza obliczeniowa obciążenia termicznego wg normy PN-EN 1991-1 Eurokod 1 Część 5 warstwy dociskowej

w opisanych warunkach pokazuje, że przemieszczenie warstwy w kierunku poziomym może wynosić nawet 6 mm (załącznik nr 2). W zaistniałej sytuacji powoduje to bezpośredni nacisk na ścianę attyki i przekazanie na nią obciążenia poziomego. Istniejąca konstrukcja attyki (mur ceglany na zaprawie cementowo-wapiennej) posiada niewielką nośność na zginanie i ścinanie w kierunku poziomym wynikającą głównie z wytrzymałości na rozciąganie zaprawy c-w. Jest ona niewystarczająca, aby przenieść powstałe obciążenie. W konsekwencji attyka odchyła się od pionu na zewnątrz budynku (powstają zarysowania pionowe na styku ścian poprzecznych z attyką) oraz podlega ścięciu w poziomie stropu ok 1m poniżej szczytu (powstają zarysowania poziome).

1. Podstawowym zjawiskiem powodującym wystąpienie uszkodzeń attyki jest rozszerzalność termiczna warstwy dociskowej stropodachu. W wyniku w/w błędów wykonawczych następuje odchylenie od pionu attyki i pojawianie się rys pionowych i poziomych.
2. Powstałe zarysowania pionowe są przyczyną przecieków i zawilgocenia w pomieszczeniach II piętra.
3. W celu usunięcia przyczyn powstawania uszkodzeń należy bezwzględnie wykonać dylatację pomiędzy istniejącą warstwą dociskową a ścianą attyki na całym jej obwodzie.
4. Zaleca się wykonanie wieńca i trzpieni żelbetowych do wzmocnienia istniejącej ściany attykowej w pkt. 8.
5. Do czasu usunięcia przyczyny powstałych uszkodzeń zaleca się prowadzenie kontroli szerokości zarysowań oraz odchyłu attyki od pionu. W przypadku stwierdzenia postępu tego procesu należy niezwłocznie wykonać zalecane naprawy wg pkt. 8.
6. Ważność ekspertyzy określa się na 1 rok.

1. Demontaż atyki na ścianie południowej do poziomu płyty monolitycznej stropodachu łącznie z warstwą elewacyjną oraz wewnętrznej części (mur z cegły pełnej) o wysokości około 25 cm od górnej powierzchni atyki na całym obwodzie budynku.
2. Wykonanie dylatacji ze styropianu o grubości 2cm pomiędzy warstwą dociskową a ścianą atyki wg detalu w załączniku nr 3 na całym obwodzie budynku.
3. Wykonanie trzpieni żelbetowych (załącznik nr 3, rys. K/02) w grubości muru istniejącej atyki w pozostałej części budynku zlokalizowanych wg rzutu atyki (załącznik nr 3, rys. K/01).
4. Wykonanie nowej atyki na ścianie południowej.
5. Wykonanie wieńca żelbetowego (załącznik nr 3, rys. K/02) po całym obwodzie budynku.
6. Wykonanie obróbek blacharskich

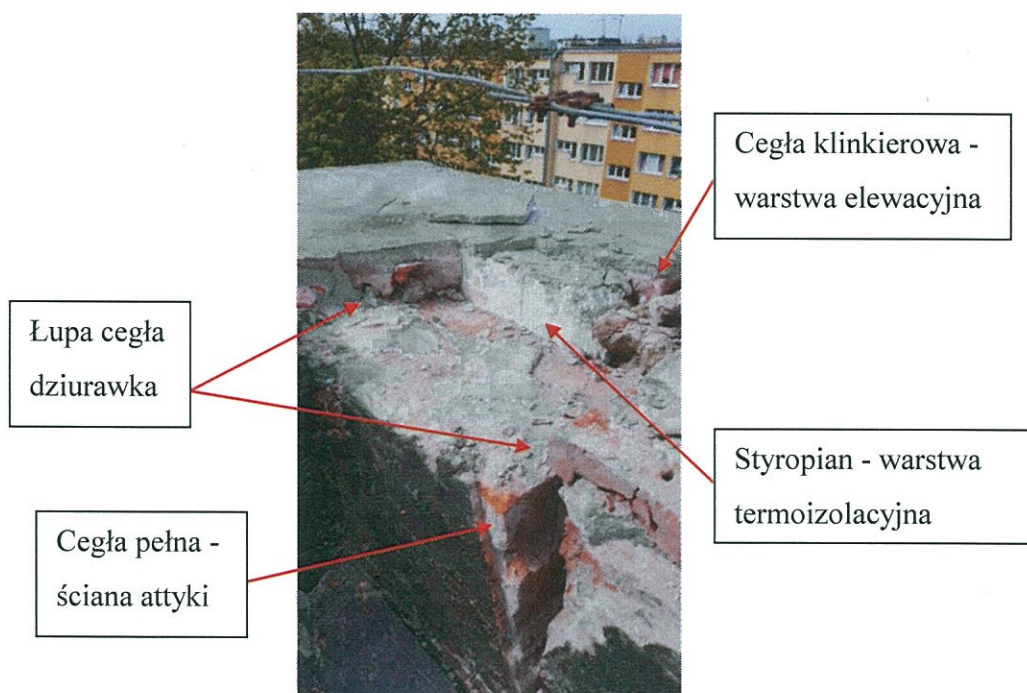
Fot.10. Widok odkrywki szczytu attyki.

W trakcie wykonywania odkrywek stwierdzono również brak żelbetowego wieńca na szczycie attyki (fot. 10).

Do łączenia warstwy elewacyjnej ze ścianą atykową stosować kotwy ze stali nierdzewnej w ilości 5 szt/m² ściany w czym 2 szt. na wysokości wieńca.

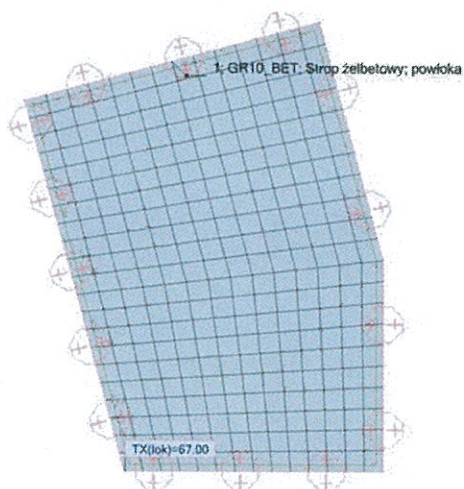
2.1. Model obliczeniowy

Jako model przyjęto płytę betonową o wymiarach fragmentu stropodachu i gr. 10cm

Płytę obciążono temperaturą wg. zaleceń normowych EC1

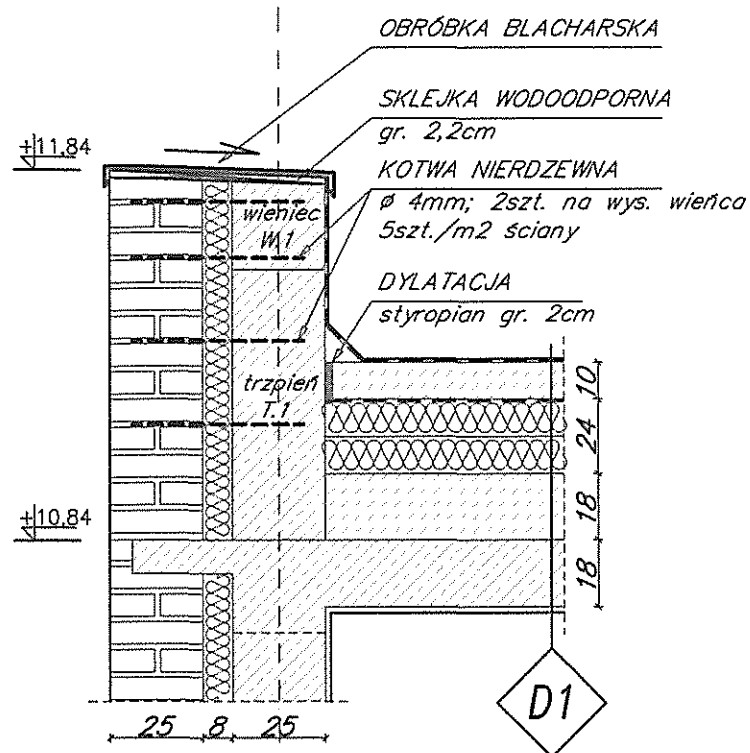
DETAL ATTYKI
SKALA 1:20

- D1**
- 1cm HYDROIZOLACJA BITUMICZNA
 - 10cm WARSTWA DOCISKOWA (JASTRYCH)
 - FOLIA PE
 - 24cm TERMOIZOLACJA (STYROPIAN)
 - 18cm WARSTWA SPADKOWA (JASTRYCH)
 - 18cm STROP MONOLITYCZNY
 - 1,5cm TYNK

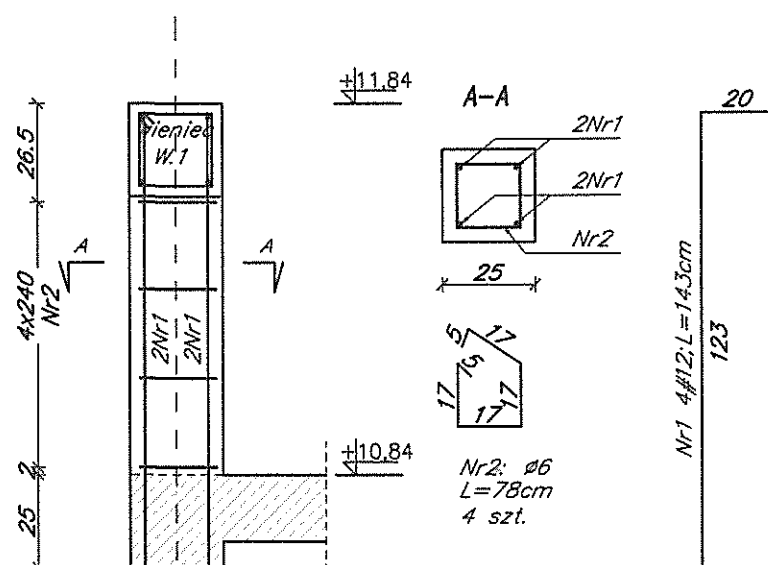
Trzpień T.1. 25x25cm; szt. 33
SKALA 1:20

- pręty zbrojeniowe trzpienia kotwić w wieńcu stropu na żywicę epoksydową np. Trutek TCM 300SF
- głębokość kotwienia prętów zbrojeniowych 25cm
- zachować ciągłość zbrojenia wieńca, pręty łączyć na zakład 30cm

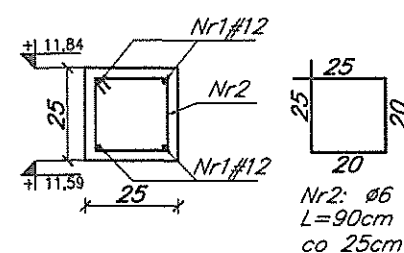
WIENIEC W.1. 99,8mb
SKALA 1:20

- STAL: A-IIIIN - RB500
- BETON: B20 (C16/20)
- OTULINA: wieciec - 2,5cm
- trzpień - 4,0cm
