EKSPERTYZA TECHNICZNA DOTYCZĄCA STANU TECHNICZNEGO KONSTRUKCJI KŁADEK DLA PIESZYCH POMIĘDZY OBIEKTAMI UMCS W LUBLINIE PROWADZĄCYCH Z BUDYNKU REKTORATU DO BUDYNKU „CHATKA ŻAKA” (KŁADKA NR 1) I BUDYNKU BIBLIOTEKI W REJONIE ULICY SOWIŃSKIEGO –RADZISZEWSKIEGO (KŁADKA NR 2).

**OPRACOWAŁ: Tomasz Nicer, Bartosz Szostak, Marcin Samborski
2014-07-31**

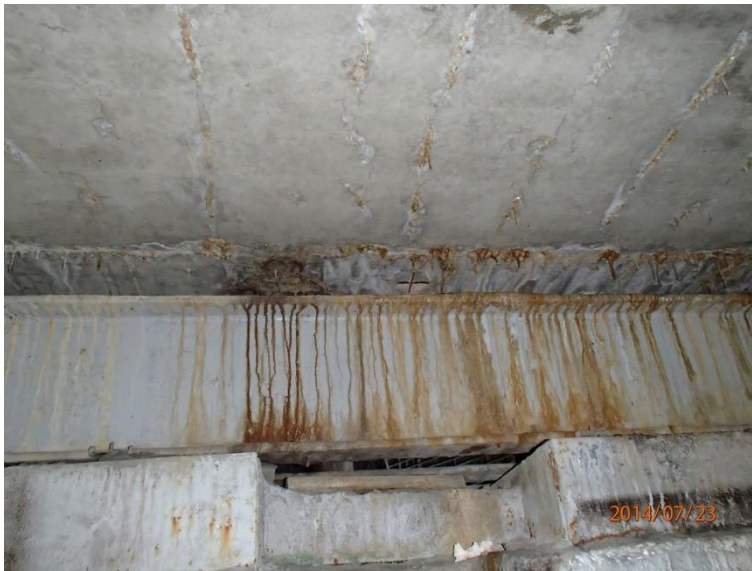
Fot 14. Kładka nr 1, widok od spodu przy kiosku ruchu.

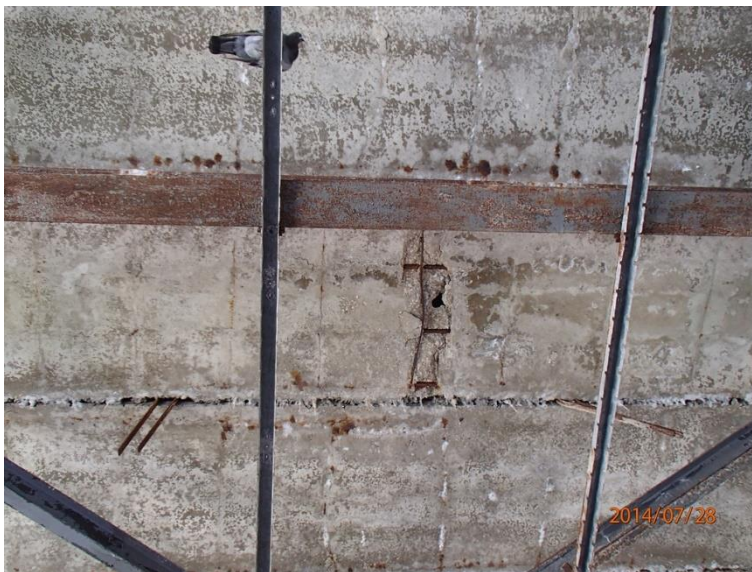
Fot 15. Kładka nr 1, widok od spodu przy kiosku ruchu

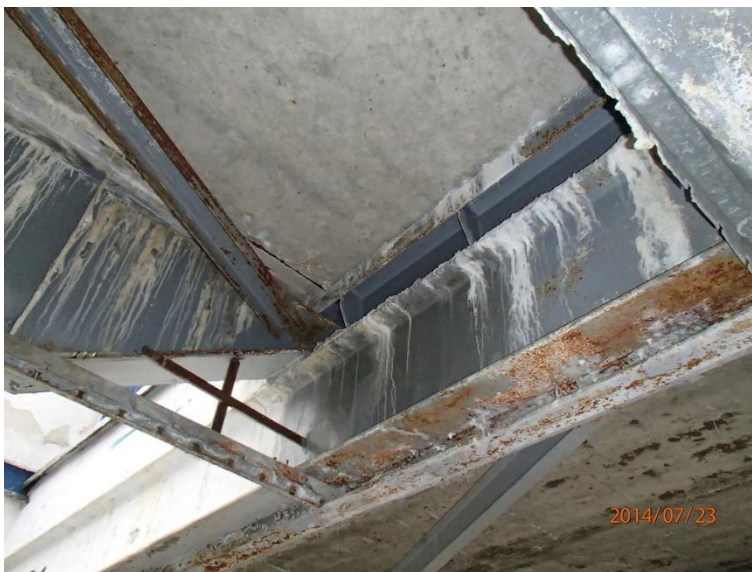
Fot 16. Kładka nr 1, widok od spodu przy chatce Żaka – schody.

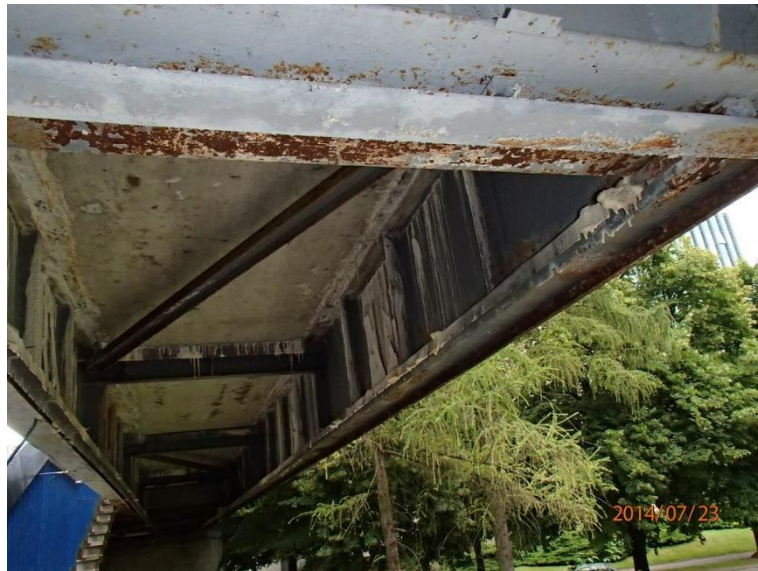
Fot 17. Kładka nr 1, widok od spodu przy chatce Żaka – schody.

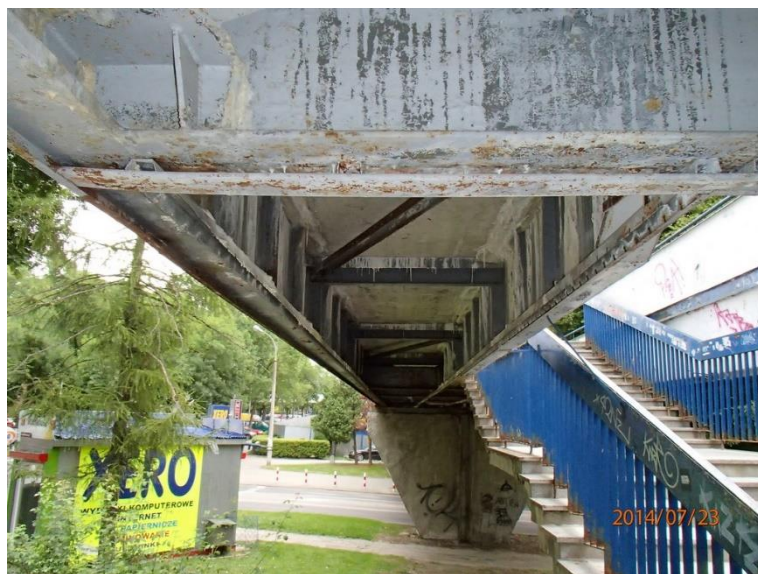
Fot 18. Kładka nr 1, widok od spodu przy chatce Żaka – schody.

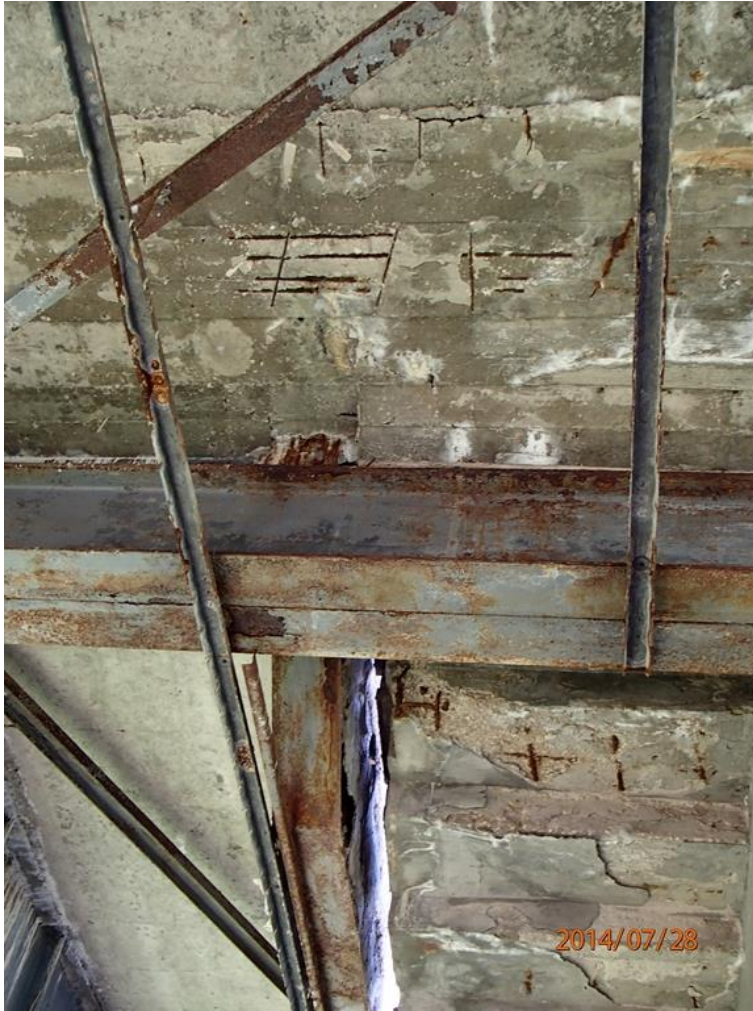
Fot 19. Kładka nr 1, widok od spodu przy chatce Żaka – schody.

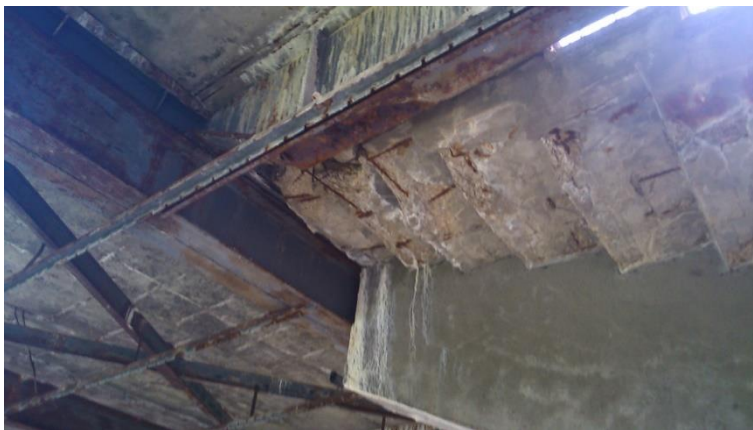
Fot 20. Kładka nr 1, widok od spodu przy chatce Żaka – schody.

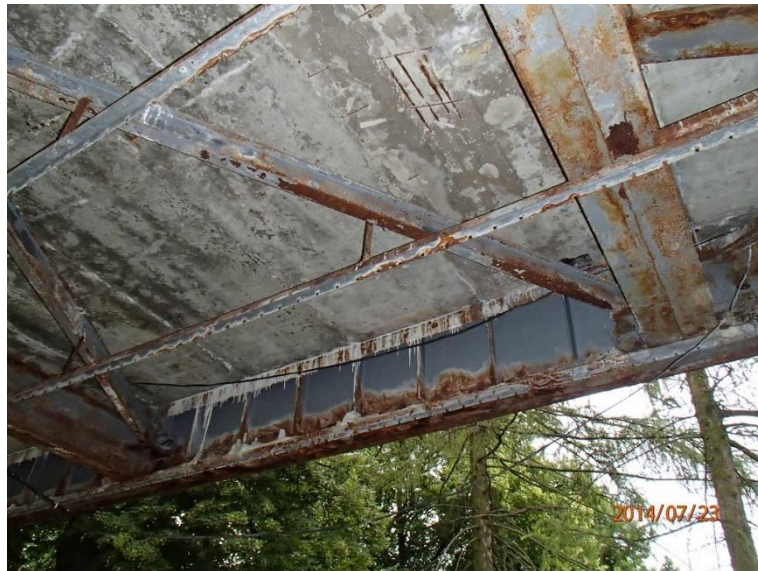
Fot 21. Kładka nr 1, widok od spodu przy kiosku ruchu.

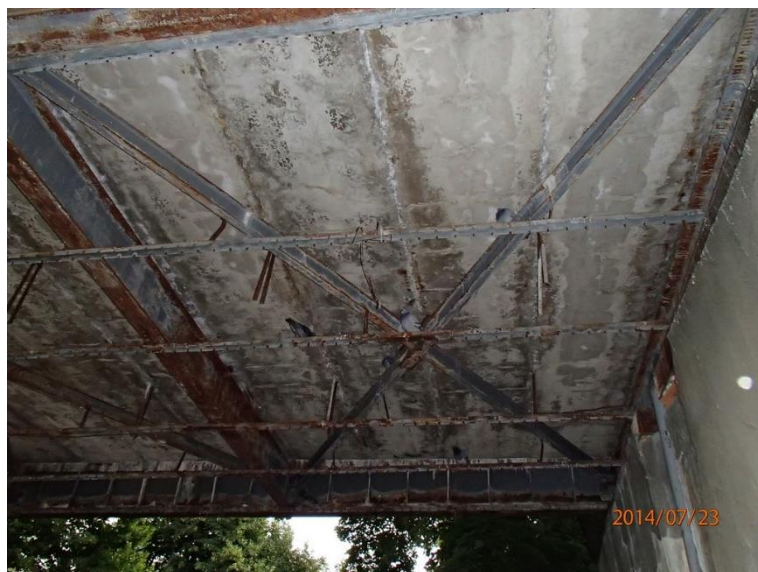
Fot 22. Kładka nr 1, widok od spodu przy kiosku ruchu.

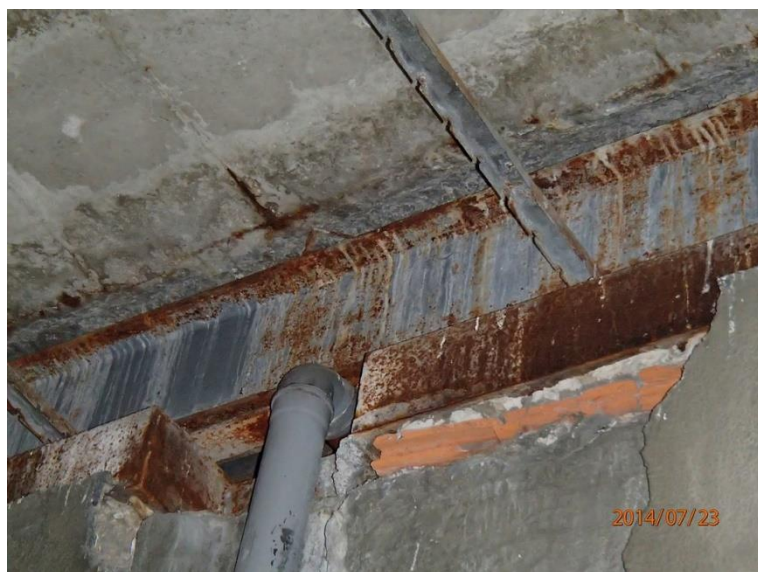
Fot 23. Kładka nr 1, widok od spodu przy kiosku ruchu.

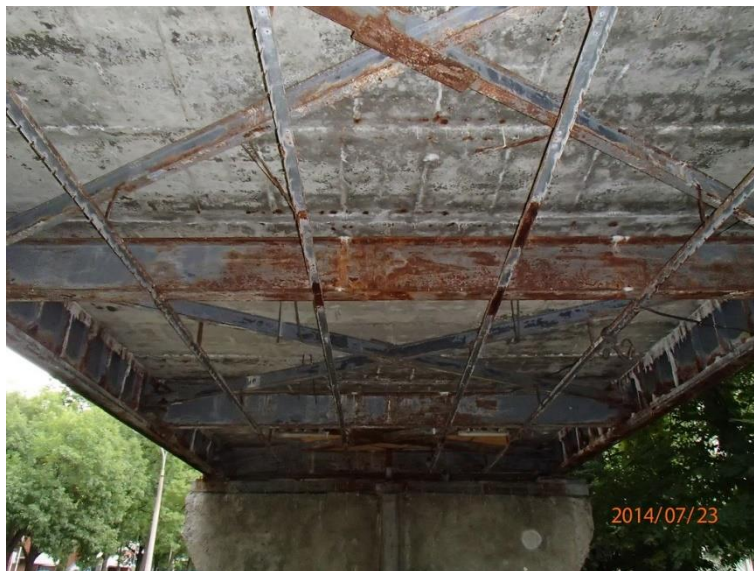
Fot 24. Kładka nr 1, widok od spodu przy kiosku ruchu.

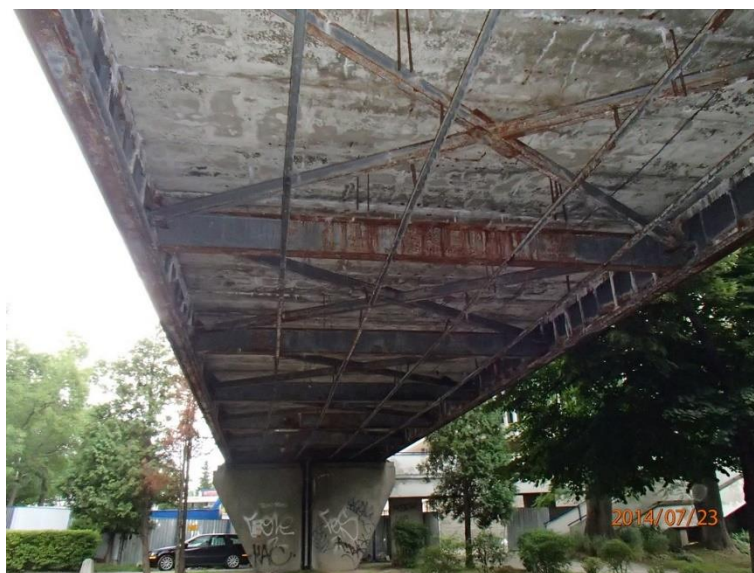
Fot 25. Kładka nr 1, widok od spodu przy kiosku ruchu.

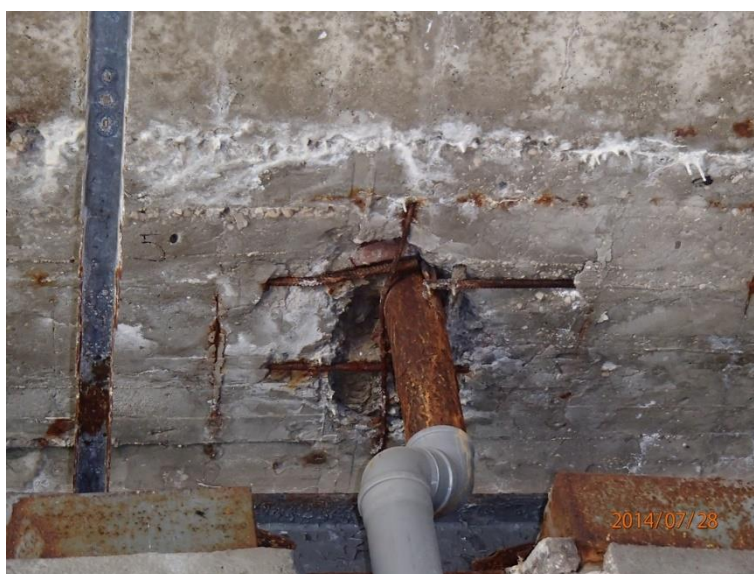
Fot 26. Kładka nr 1, widok od spodu przy wydziale ekonomii.

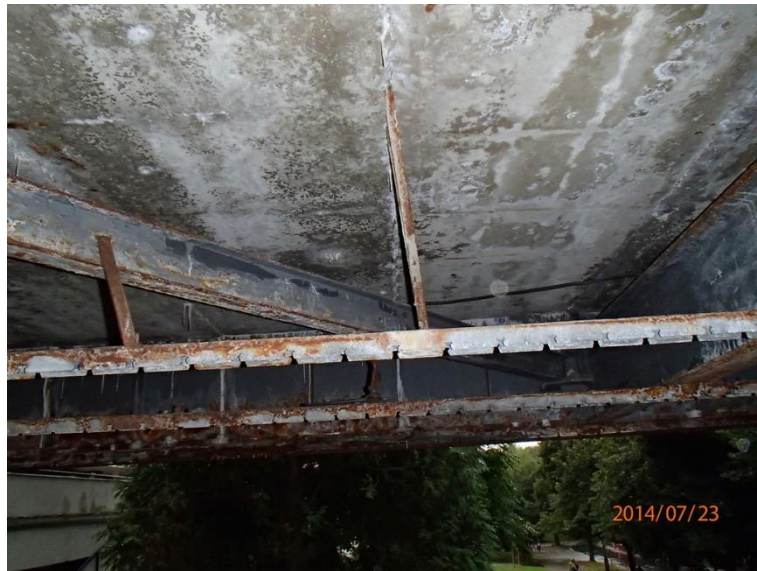
Fot 27. Kładka nr 1, widok od spodu przy ulicy Sowińskiego.

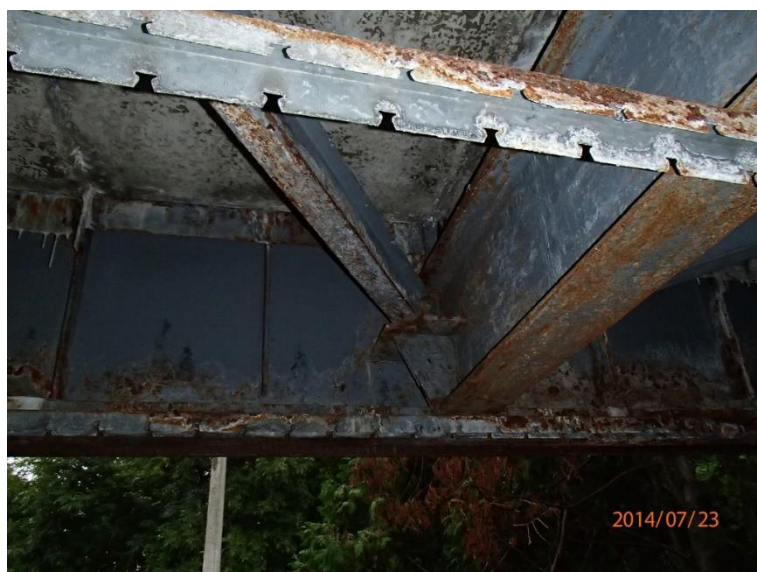
Fot 29. Kładka nr 1, widok od spodu przy ulicy Sowińskiego.

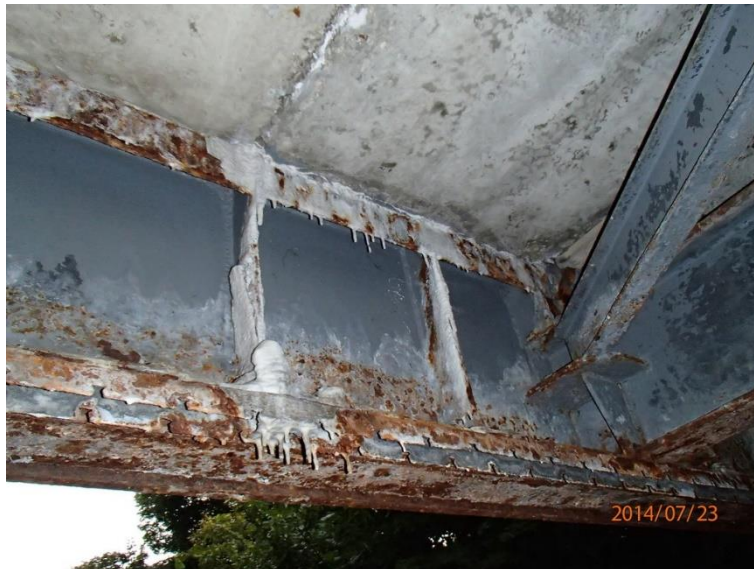
Fot 30. Kładka nr 1, widok od spodu przy ulicy Sowińskiego.

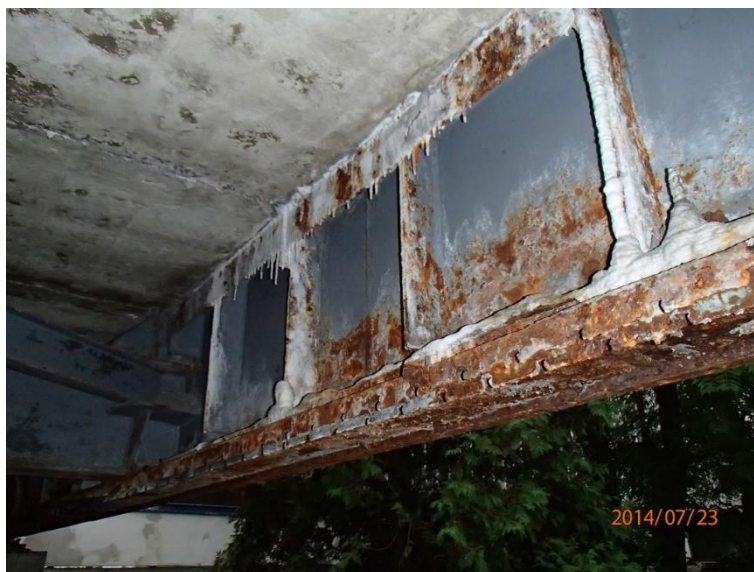
Fot 31. Kładka nr 1, widok od spodu przy ulicy Sowińskiego.

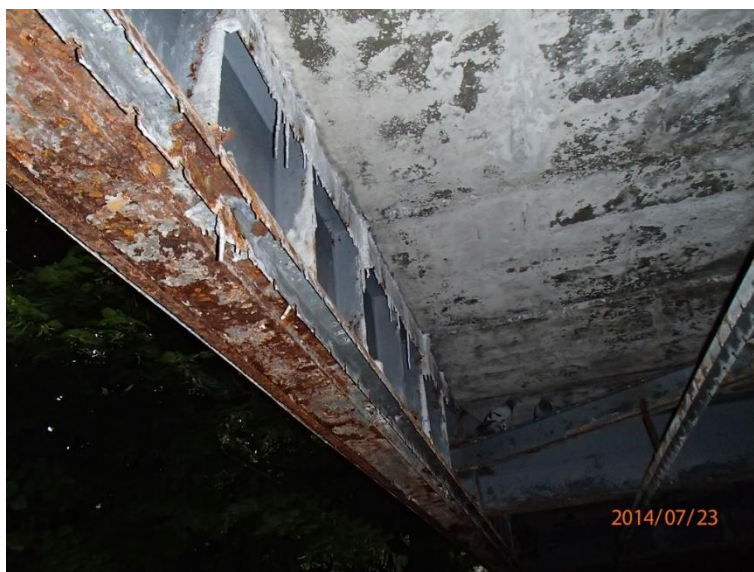
Fot 32. Kładka nr 1, widok od spodu przy ulicy Sowińskiego.

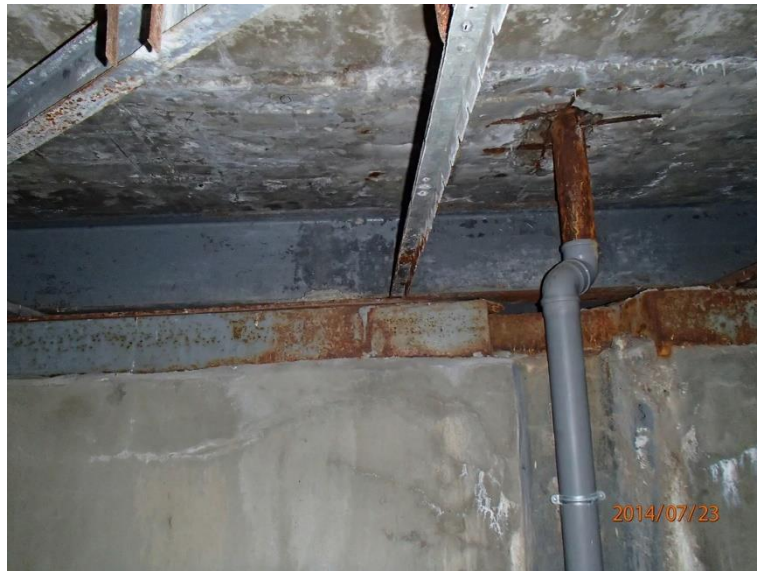
Fot 33. Kładka nr 1, widok od spodu przy ulicy Sowińskiego.

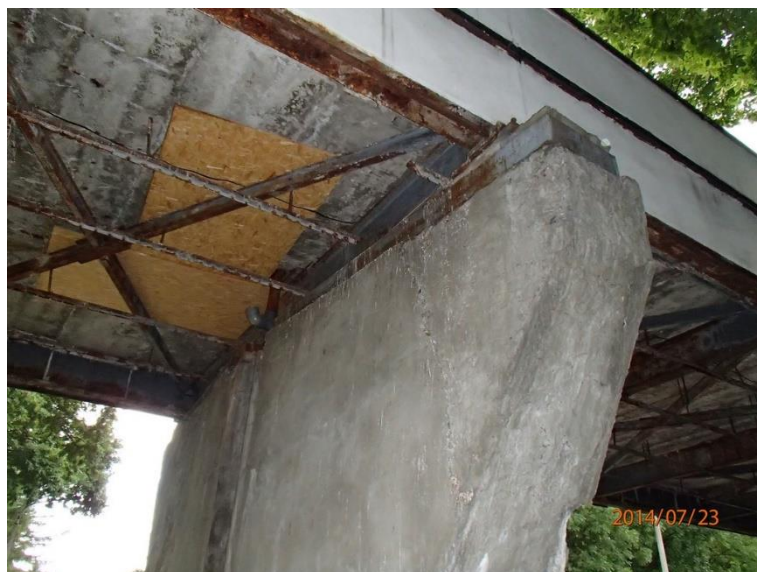
Fot 34. Kładka nr 1, widok od spodu po stronie wydziału ekonomii.

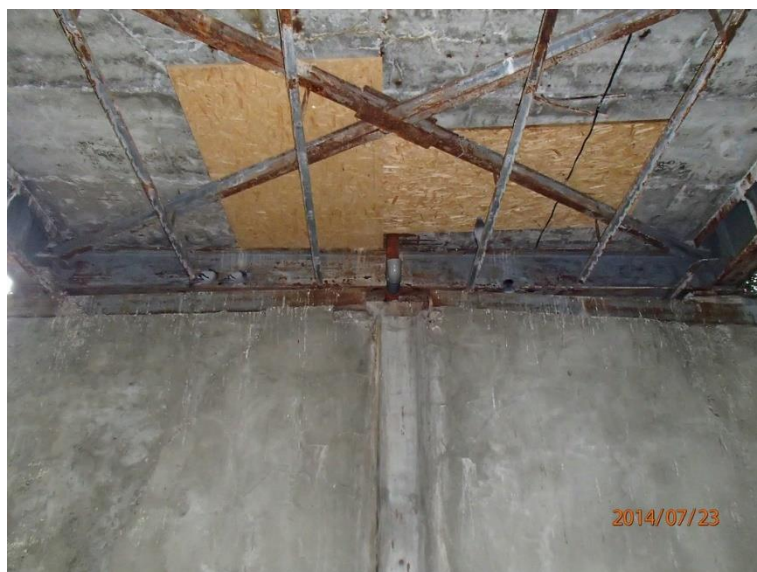
Fot 35. Kładka nr 1, widok od spodu po stronie wydziału ekonomii.

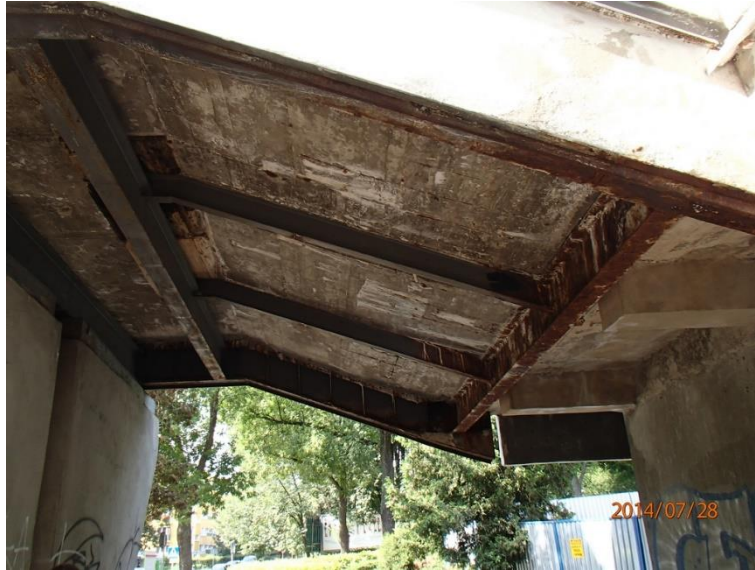
Fot 36. Kładka nr 1, widok od spodu przy wydziale ekonomii.

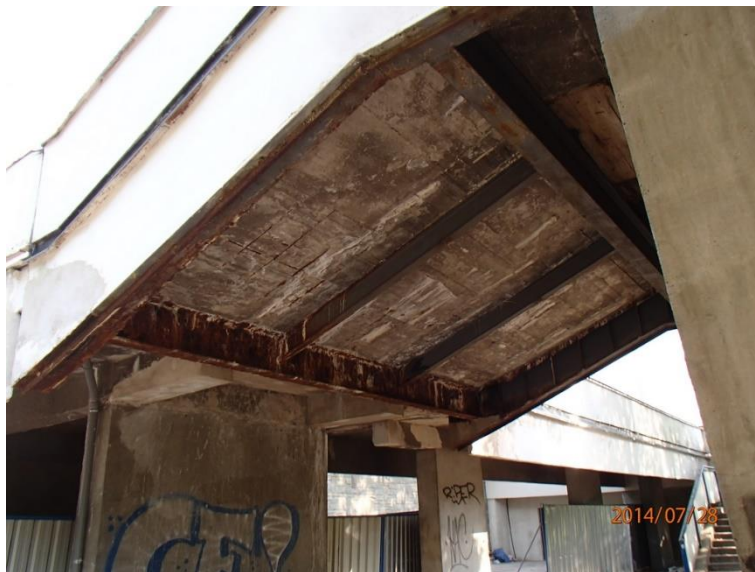
Fot 37. Kładka nr 1, widok od spodu przy wydziale ekonomii.

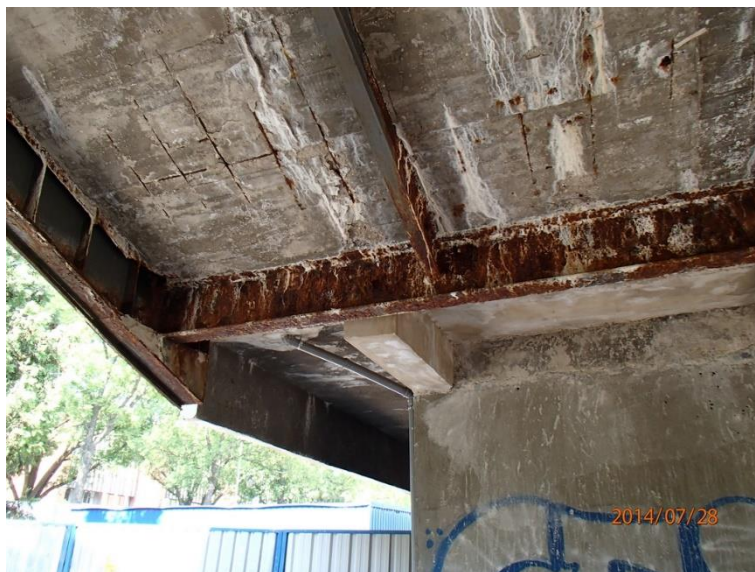
Fot 38. Kładka nr 1, widok od spodu przy wydziale ekonomii.

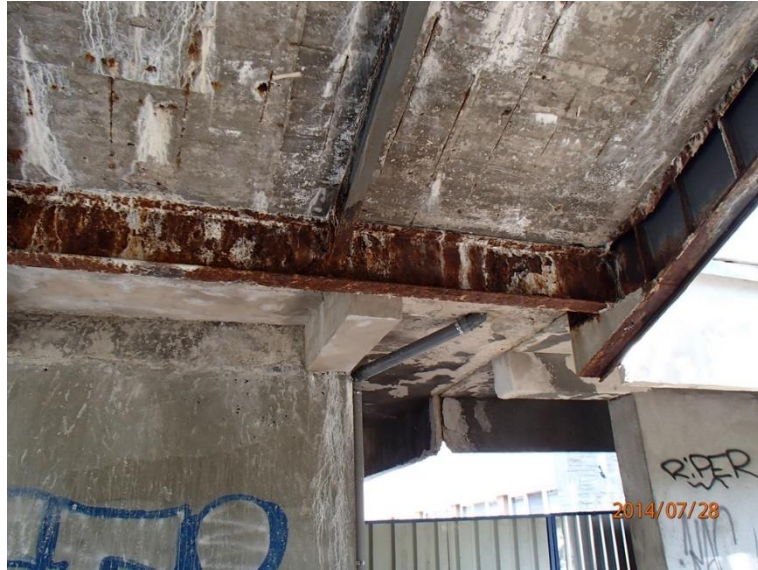
Fot 39. Kładka nr 1, widok od spodu przy wydziale ekonomii.

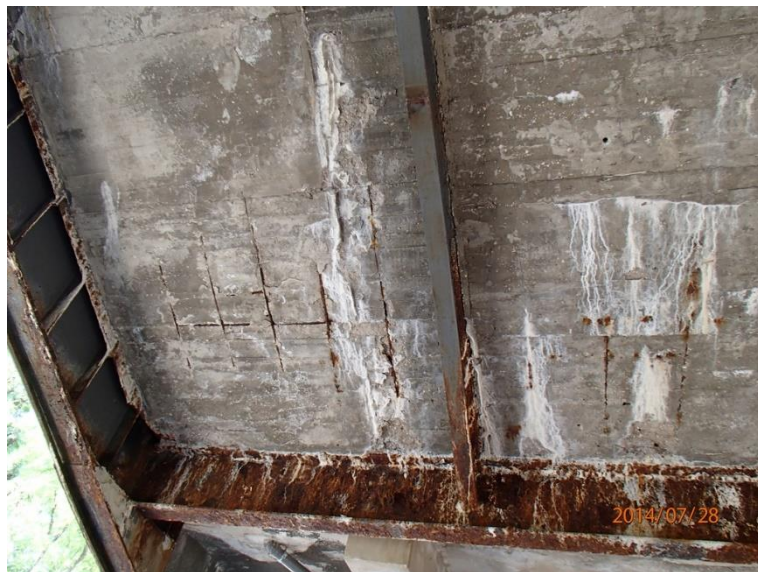
Fot 40. Kładka nr 1, widok od spodu przy wydziale ekonomii.

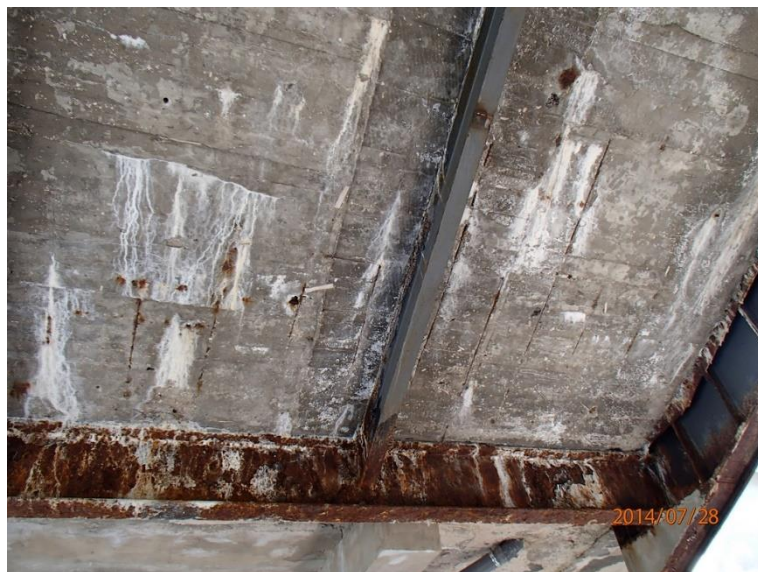
Fot 41. Kładka nr 1, widok od spodu przy wydziale ekonomii.

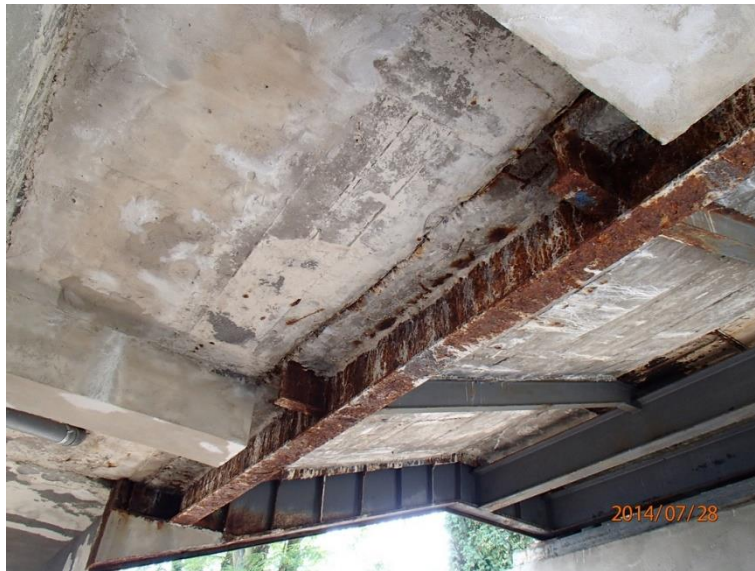
Fot 42. Kładka nr 1, widok od spodu przy wydziale ekonomii.

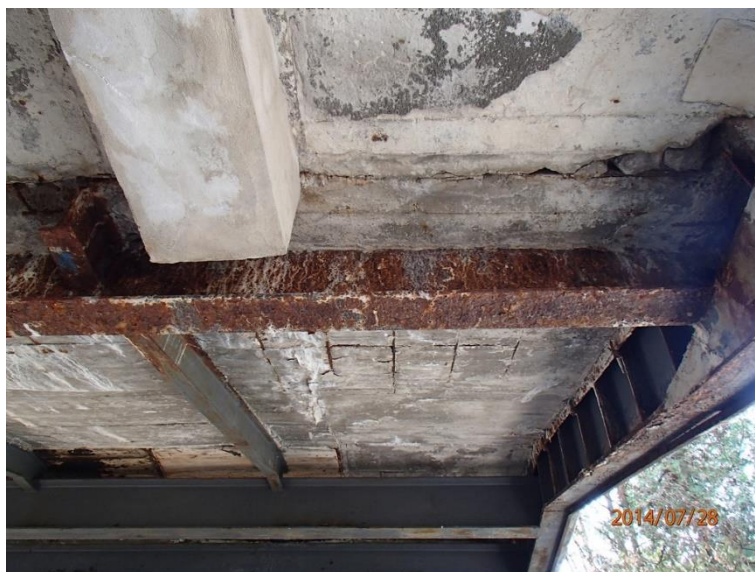
Fot 43. Kładka nr 1, widok od spodu przy wydziale ekonomii.

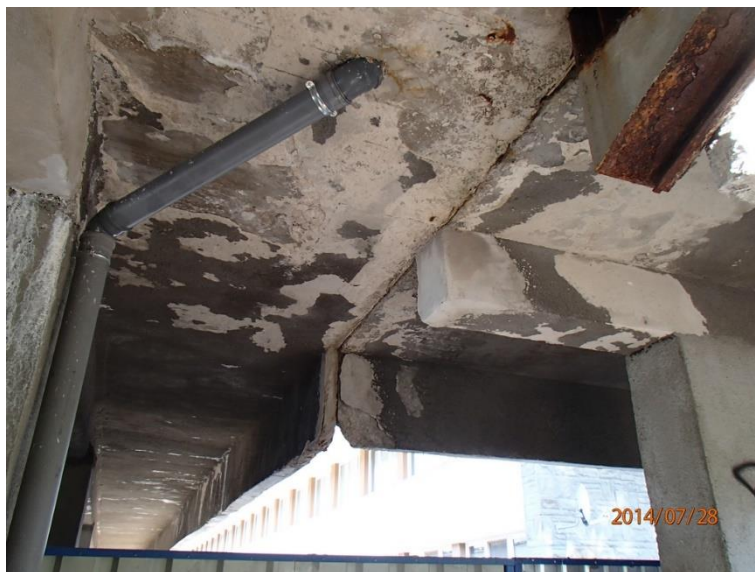
Fot 44. Kładka nr 1, widok od spodu przy wydziale ekonomii.

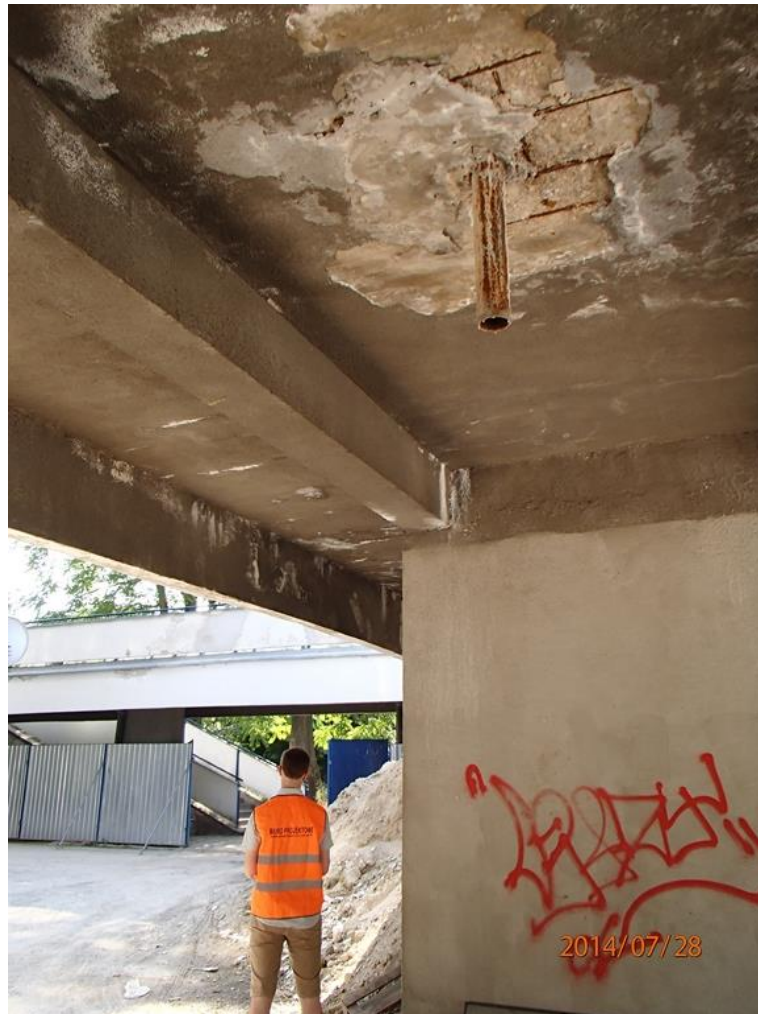
Fot 45. Kładka nr 1, widok od spodu naprzeciw wydziału ekonomii.

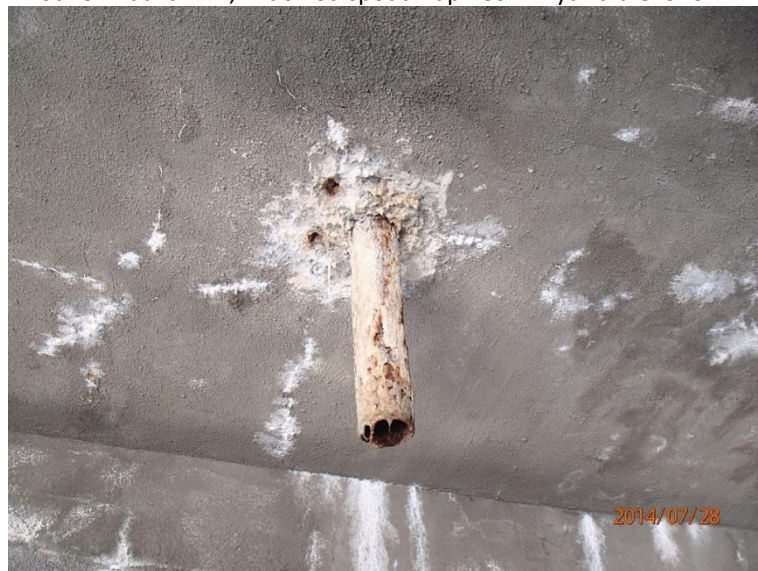
Fot 46. Kładka nr 1, widok od spodu przy wydziale ekonomii.

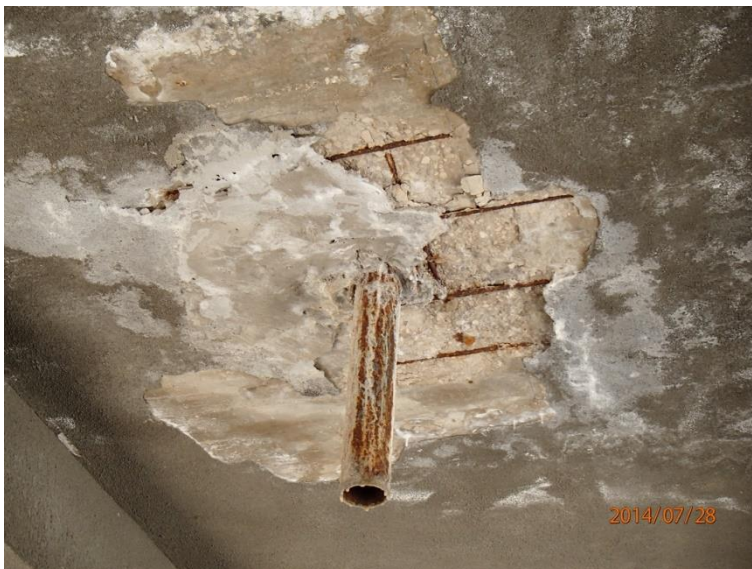
Fot 47. Kładka nr 1, widok od spodu przy wydziale ekonomii.

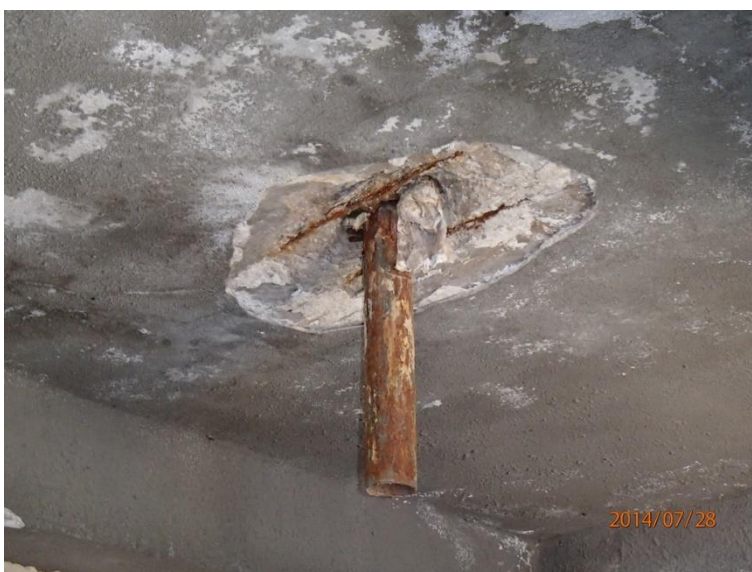
Fot 48. Kładka nr 1, widok od spodu przy wydziale ekonomii.

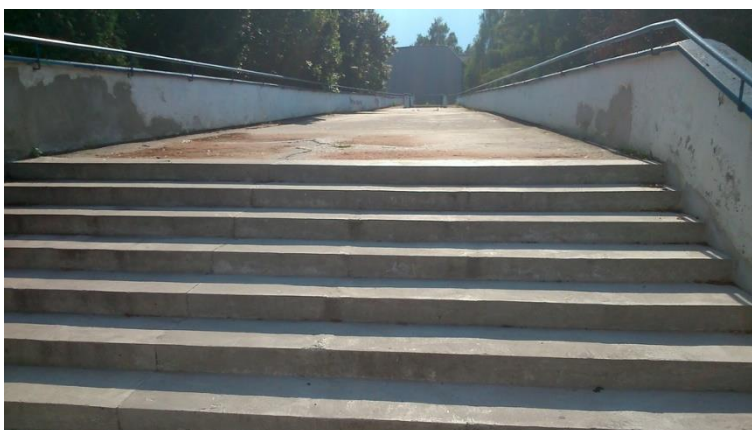
Fot 49. Kładka nr 1, schody.

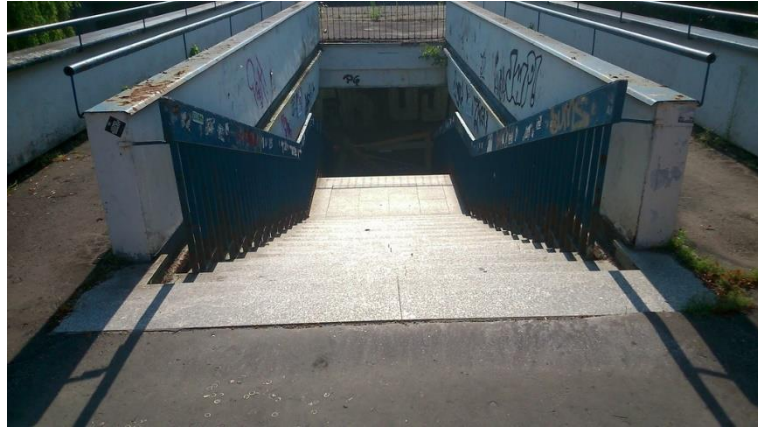
Fot 50. Kładka nr 1, schody.

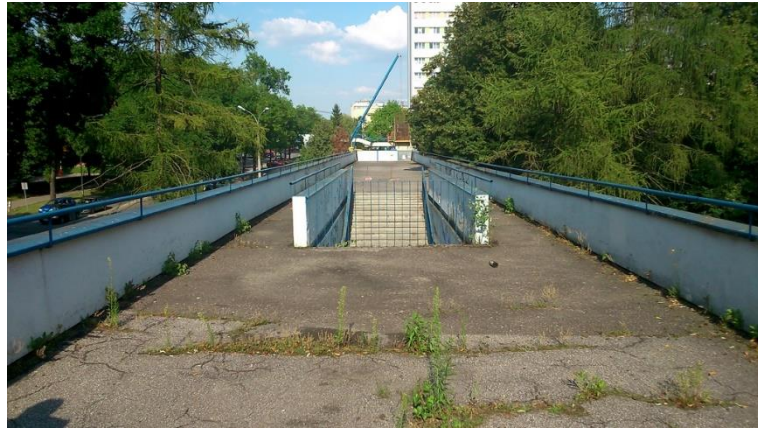
Fot 51. Kładka nr 1, schody

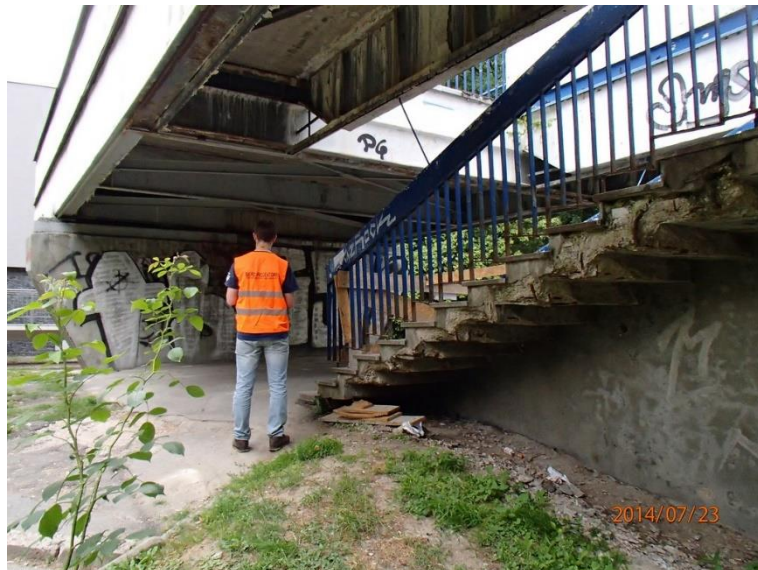
Fot 52. Kładka nr 1, widok od spodu przy chatce Żaka – schody.

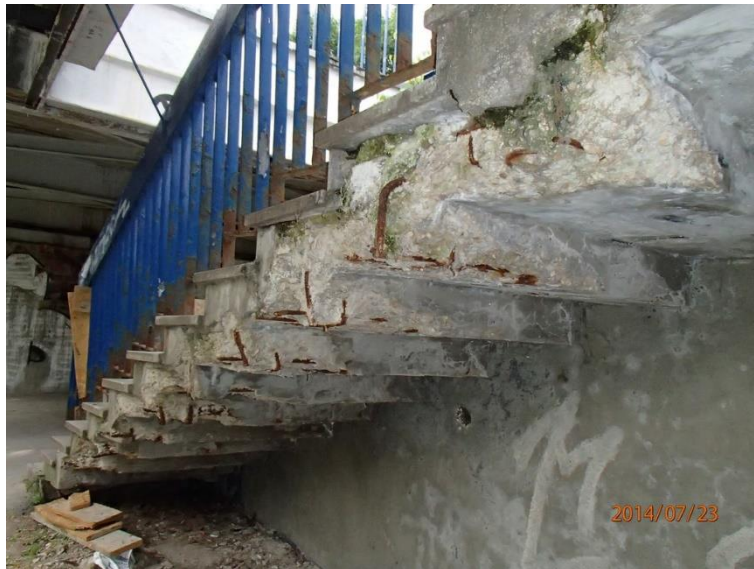
Fot 53. Kładka nr 1, widok od spodu przy chatce Żaka – schody.

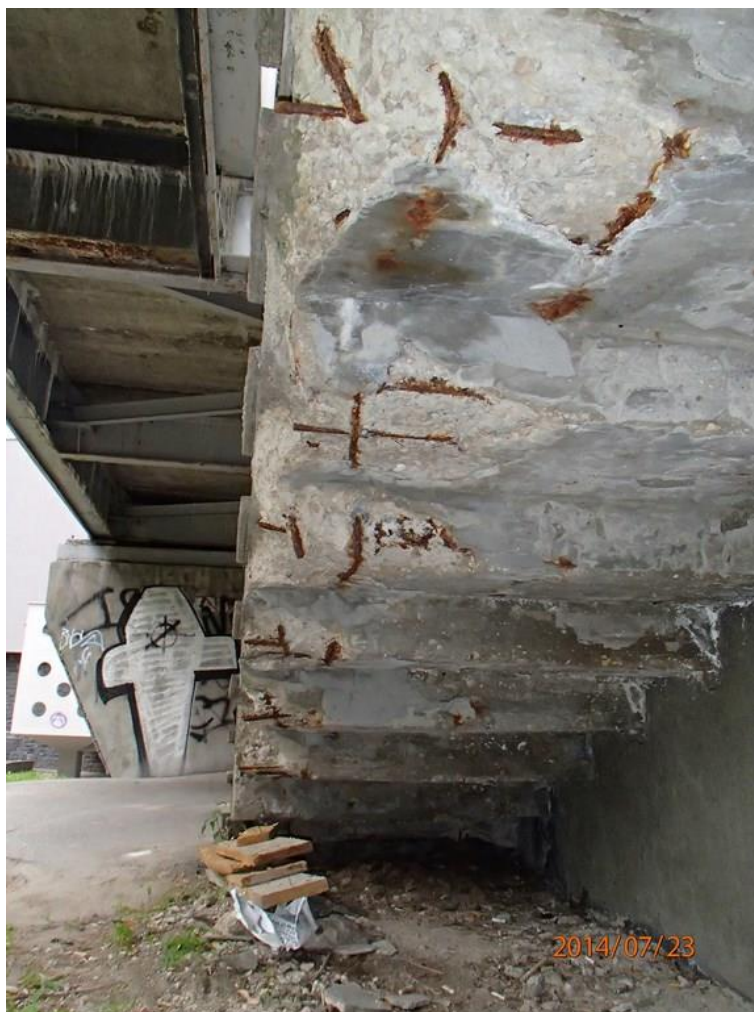
Fot 54. Kładka nr 1, widok od spodu przy chatce Żaka – schody.

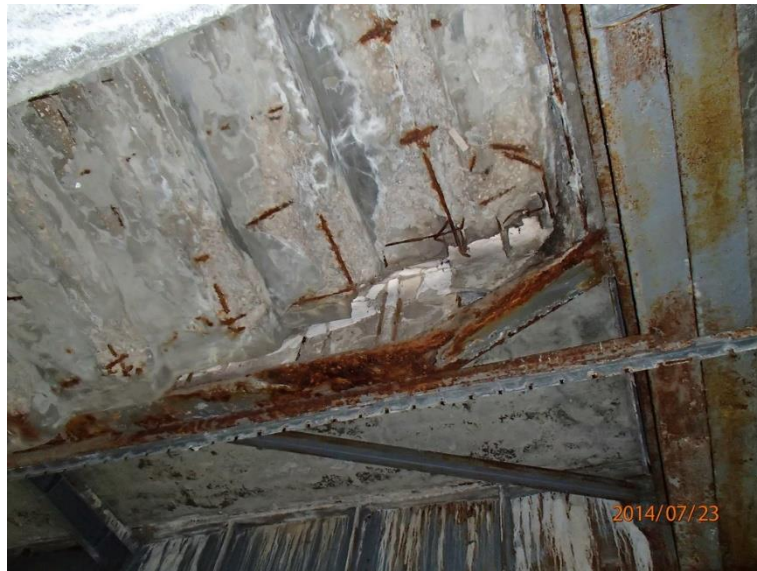
Fot 55. Kładka nr 1, widok od spodu przy chatce Żaka – schody.

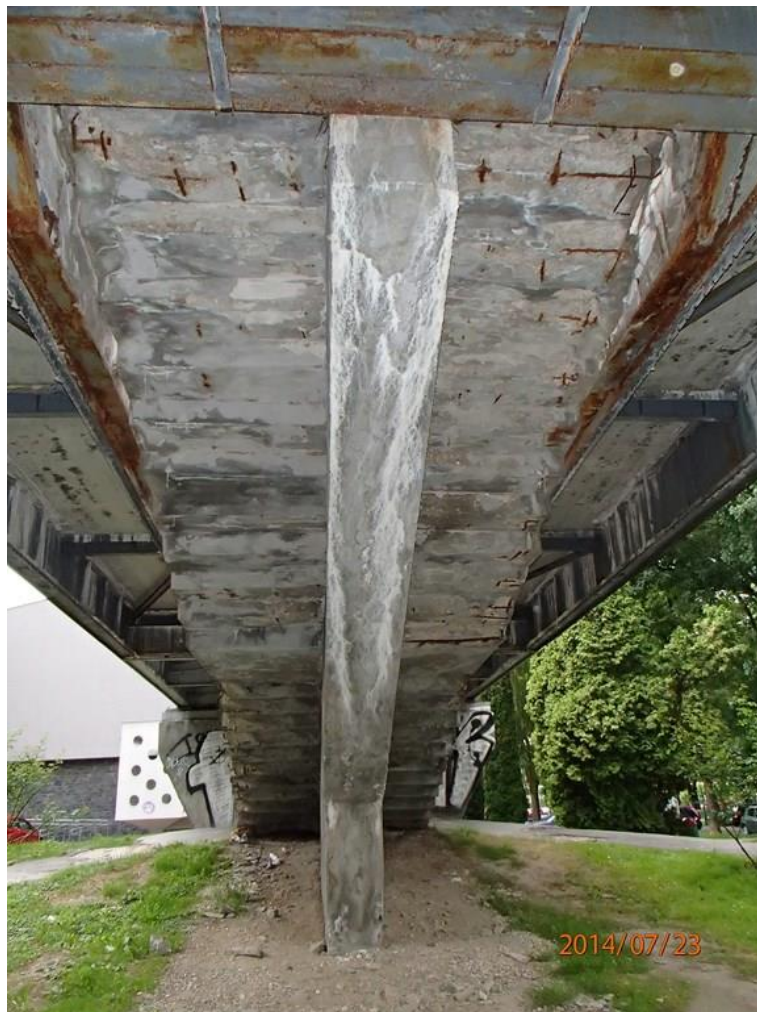
Fot 56. Kładka nr 1, widok od spodu przy chatce Żaka – schody.

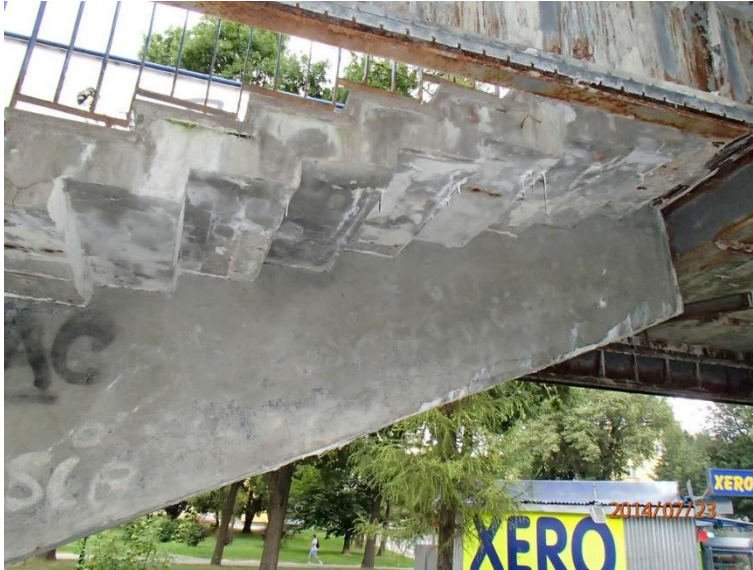
Fot 57. Kładka nr 1, widok od spodu przy chatce Żaka – schody.

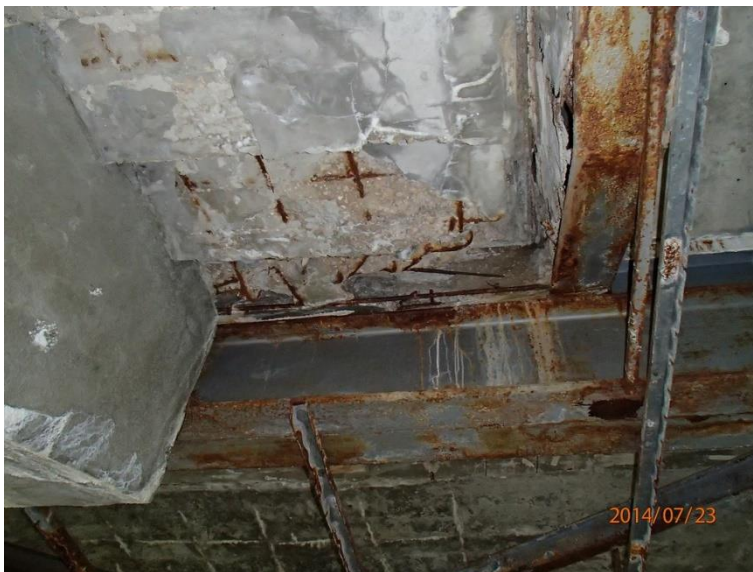
Fot 58. Kładka nr 1, widok od spodu przy chatce Żaka – schody.

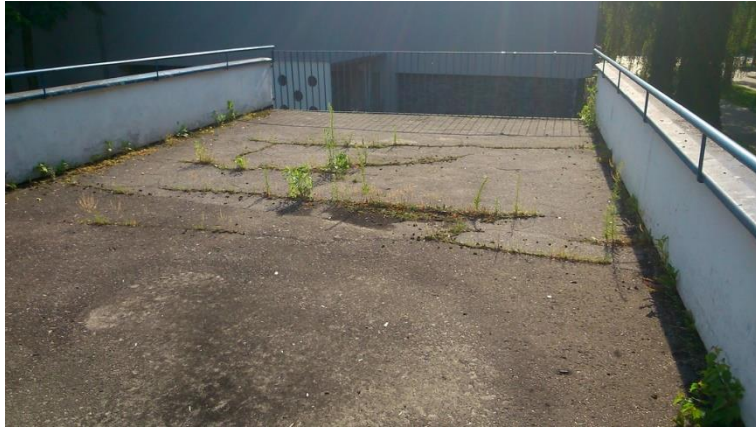
Fot 60. Kładka nr 1, bariera

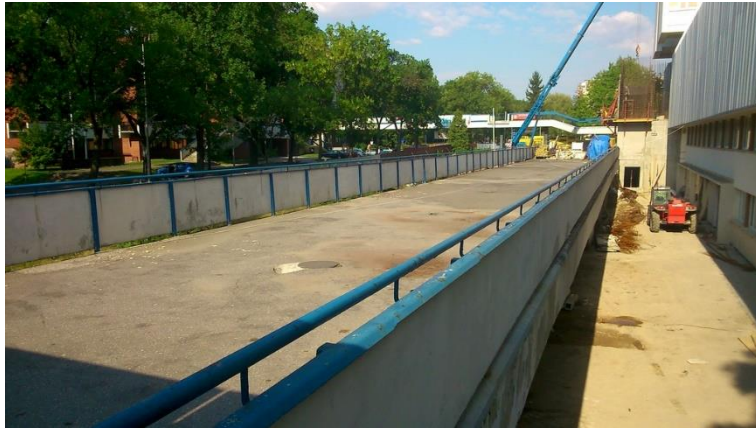
Fot 61. Kładka nr 1, bariera

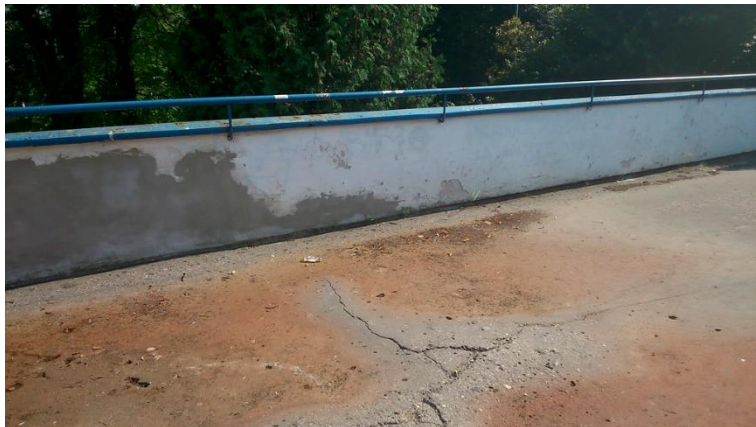
Fot 62. Kładka nr 1, bariera

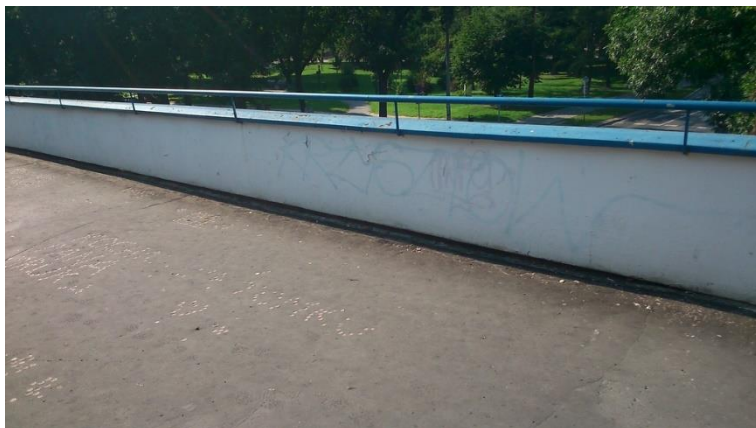
Fot 63. Kładka nr 1, bariera

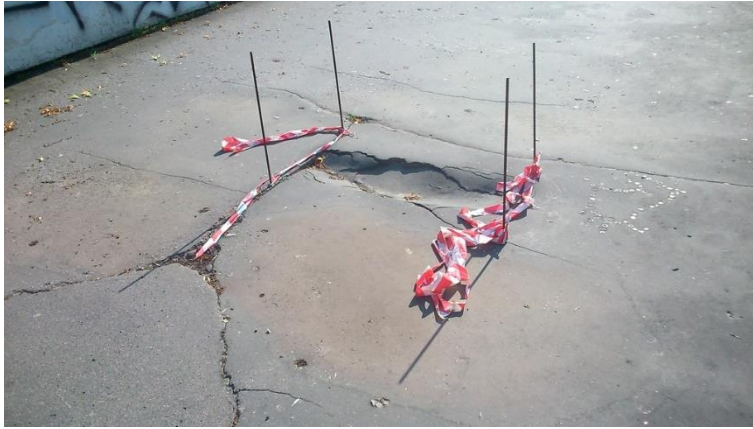
Fot 64. Kładka nr 1, powierzchnia.

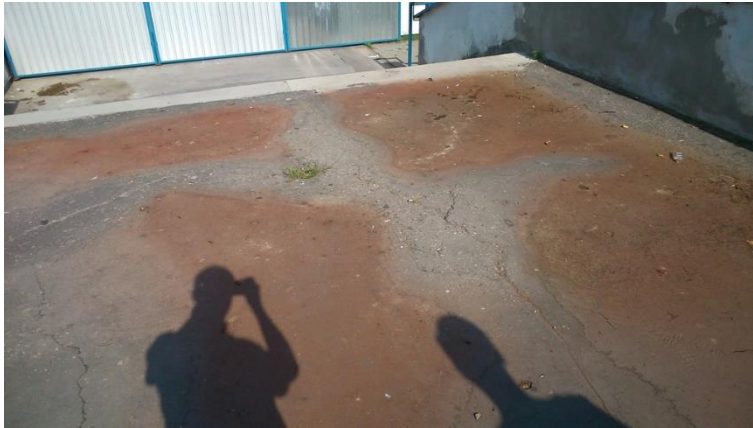
Fot 65. Kładka nr 1, powierzchnia.

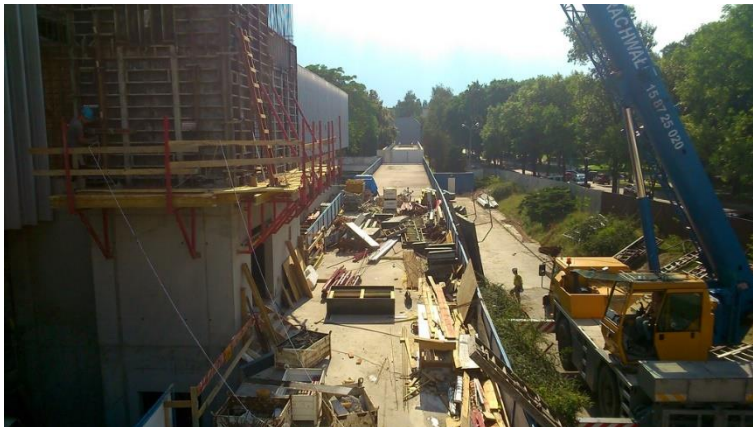
Fot 66. Kładka nr 1, powierzchnia.
