EKSPERTYZA TECHNICZNA DOTYCZĄCA STANU TECHNICZNEGO KONSTRUKCJI KŁADEK DLA PIESZYCH POMIĘDZY OBIEKTAMI UMCS W LUBLINIE PROWADZĄCYCH Z BUDYNKU REKTORATU DO BUDYNKU „CHATKA ŻAKA” (KŁADKA NR 1) I BUDYNKU BIBLIOTEKI W REJONIE ULICY SOWIŃSKIEGO –RADZISZEWSKIEGO (KŁADKA NR 2).

**OPRACOWAŁ: Tomasz Nicer, Bartosz Szostak, Marcin Samborski
2014-07-31**

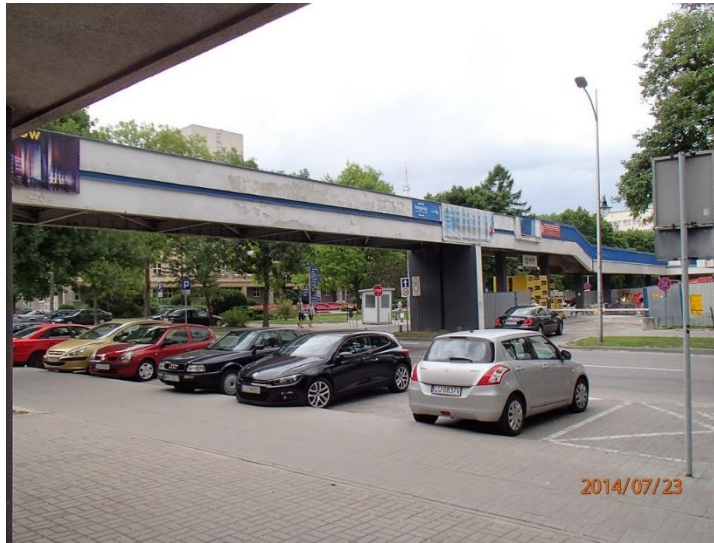
Fot 67. Kładka nr 2, elewacja

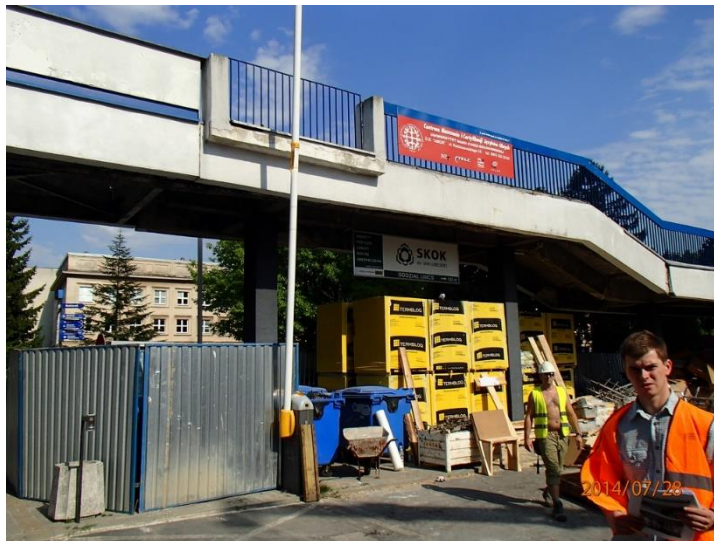
Fot 68. Kładka nr 2, elewacja

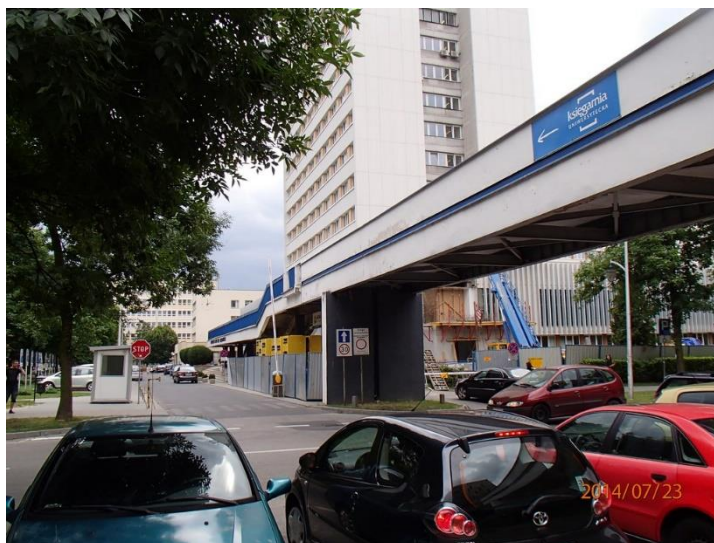
Fot 69. Elewacja Kładka nr 2

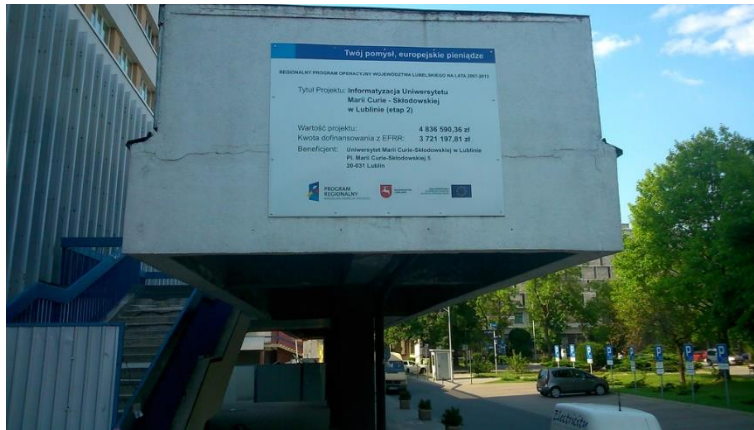
Fot 70. Kładka nr 2, elewacja

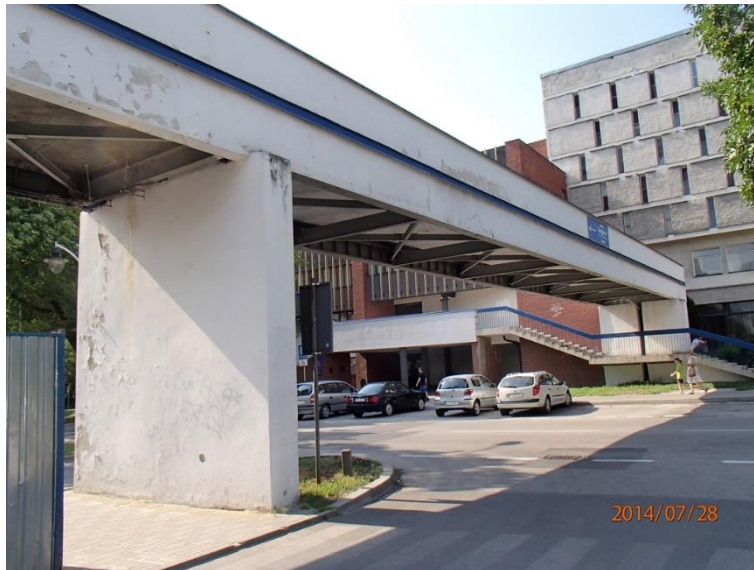
Fot 71. Kładka nr 2, elewacja

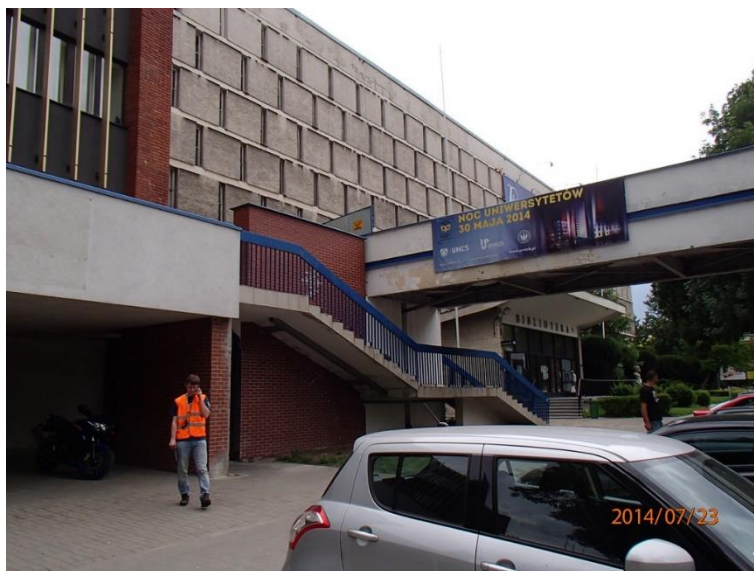
Fot 72. Kładka nr 2, elewacja

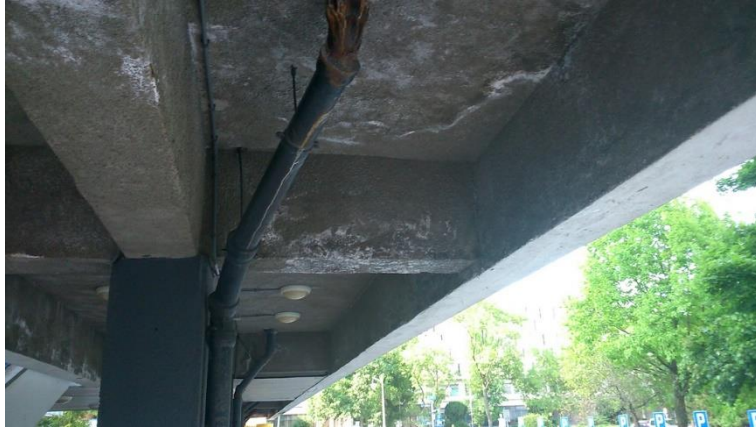
Fot 73. Spód, Kładka nr 2 przy rektoracie.

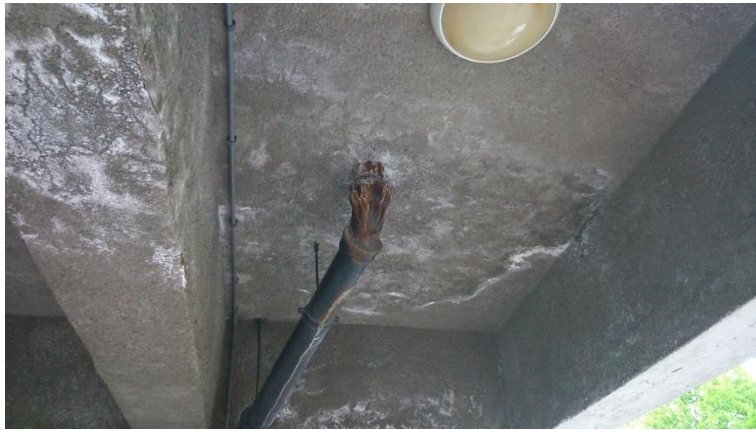
Fot 74. Spód, Kładka nr 2 przy rektoracie.

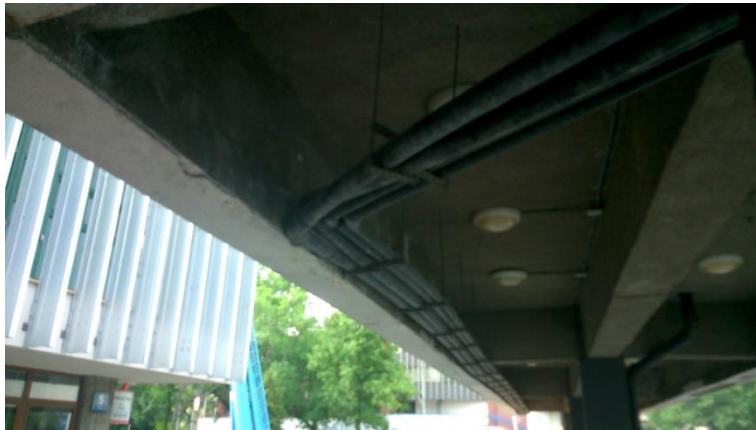
Fot 75. Spód, Kładka nr 2, przy rektoracie.

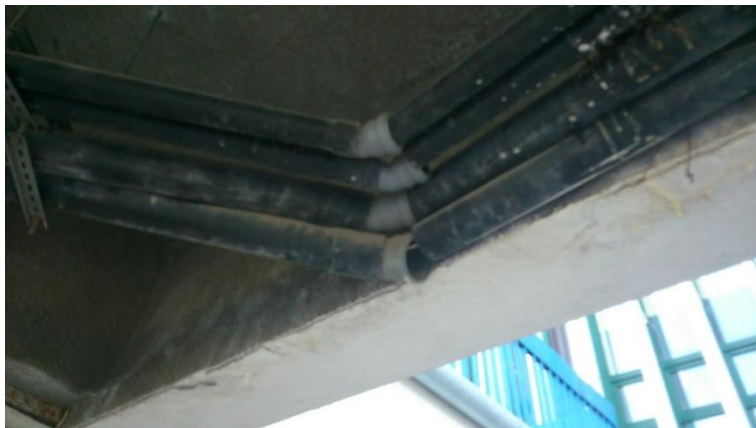
Fot 76. Spód, Kładka nr 2, przy rektoracie.

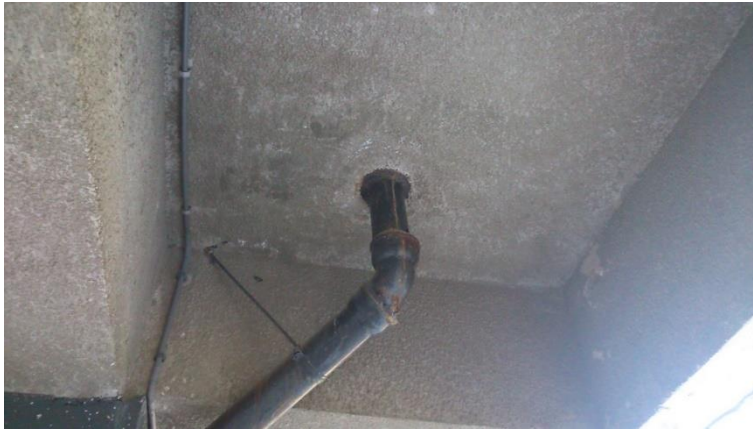
Fot 77. Spód, Kładka nr 2, przy rektoracie.

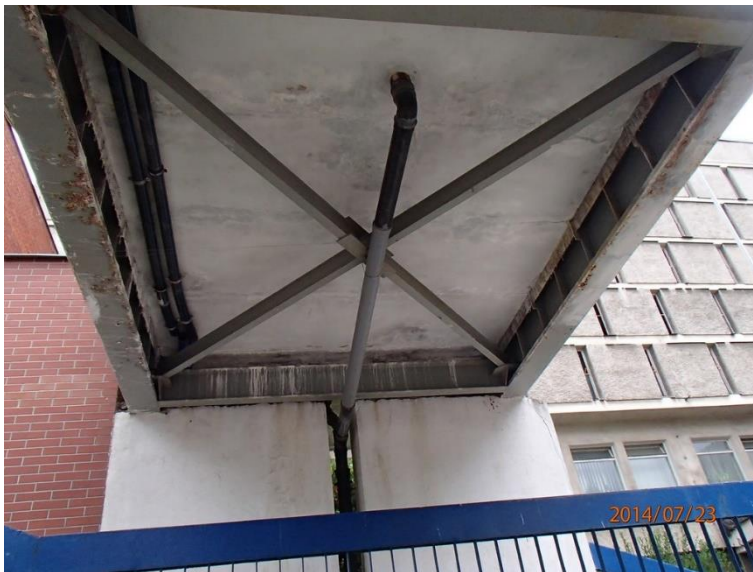
Fot 78. Spód, Kładka nr 2, przy bibliotece.

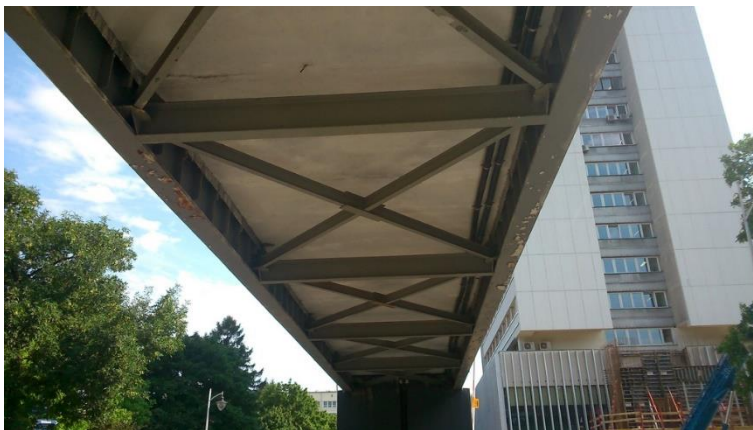
Fot 79. Spód, Kładka nr 2, przy bibliotece.

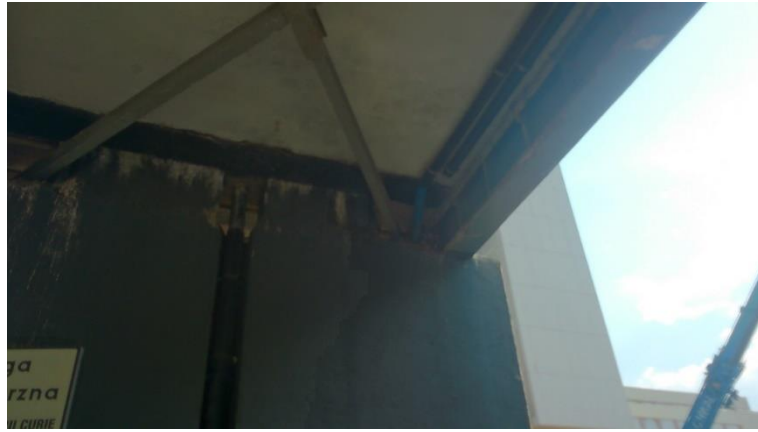
Fot 80. Spód, Kładka nr 2, przy ul. Radziszewskiego.

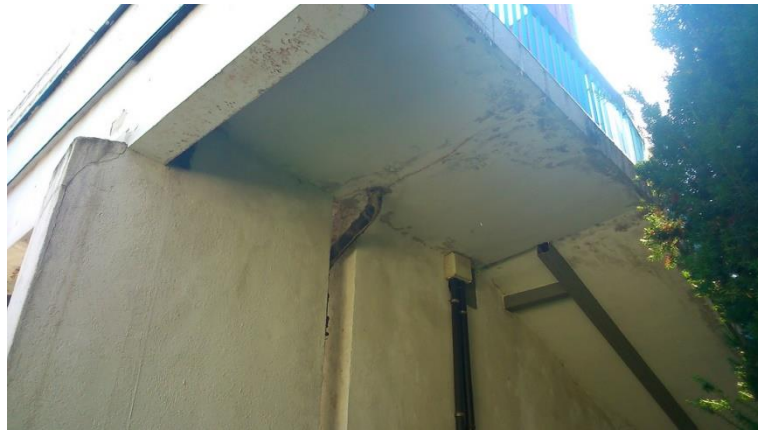
Fot 81. Spód, Kładka nr 2, przy bibliotece.

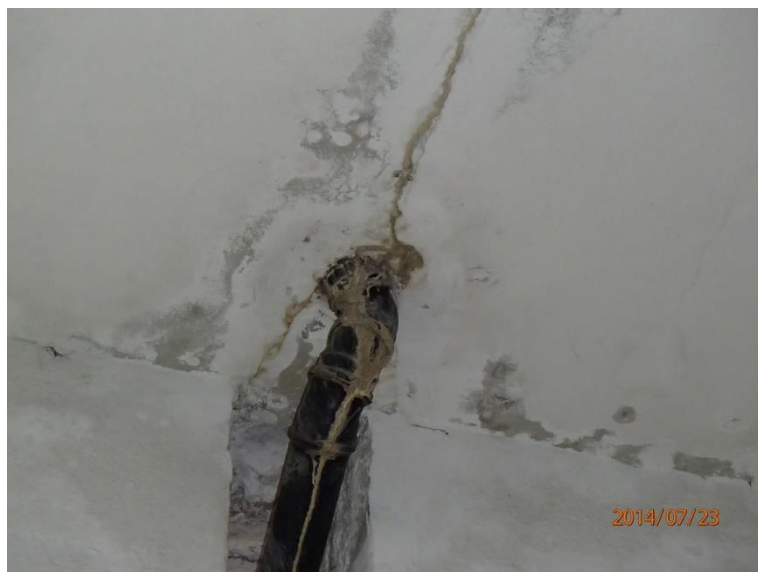
Fot 82. Spód, Kładka nr 2, przy bibliotece.

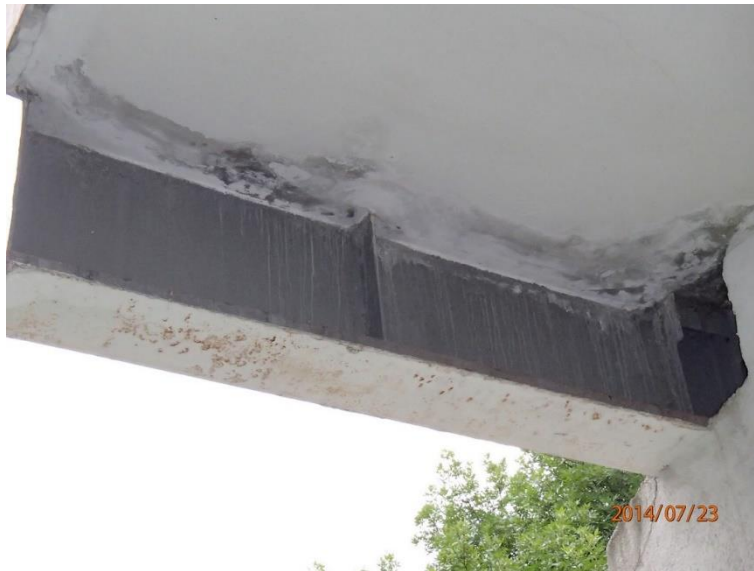
Fot 83. Spód, Kładka nr 2, przy bibliotece.

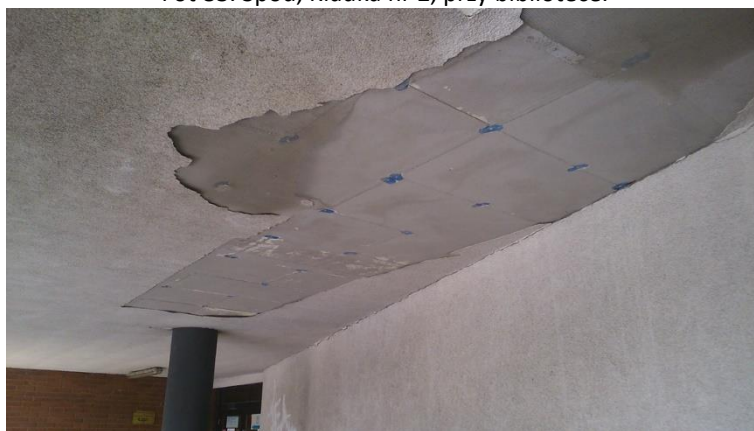
Fot 84. Spód, Kładka nr 2, przy bibliotece.

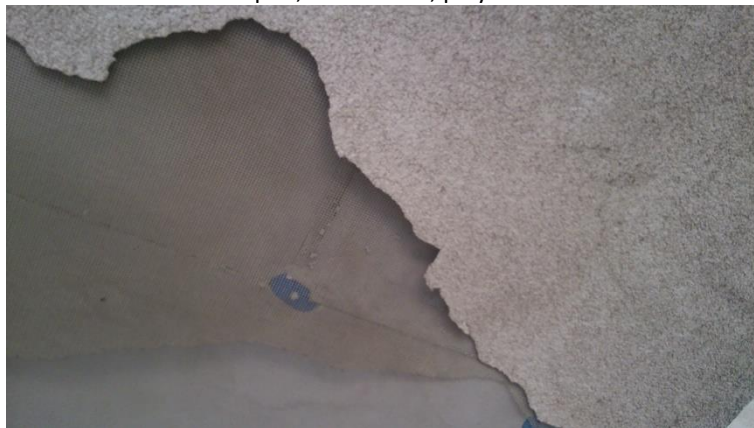
Fot 85. Spód, Kładka nr 2, przy bibliotece.

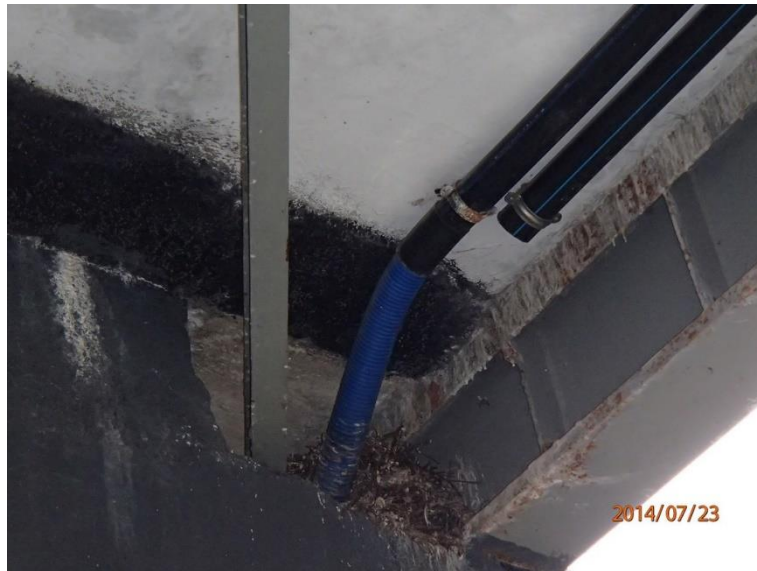
Fot 86. Spód, Kładka nr 2, przy ul. Radziszewskiego.

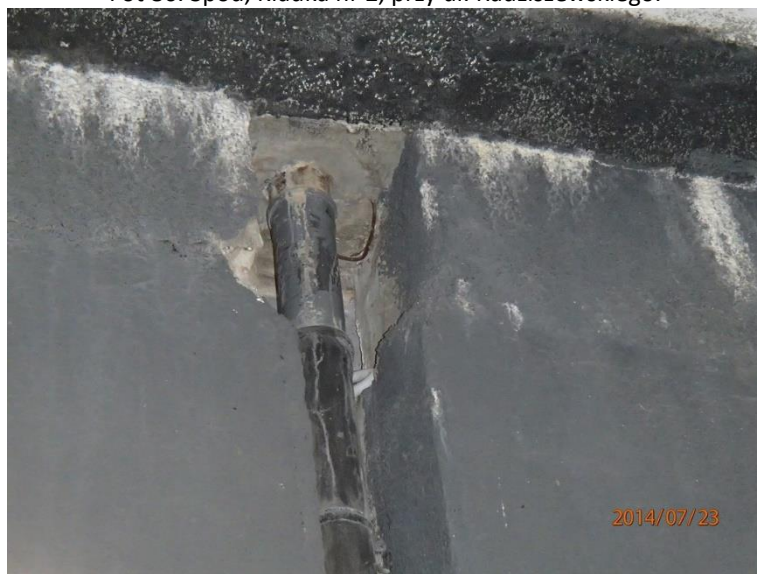
Fot 87. Spód, Kładka nr 2, przy ul. Radziszewskiego.

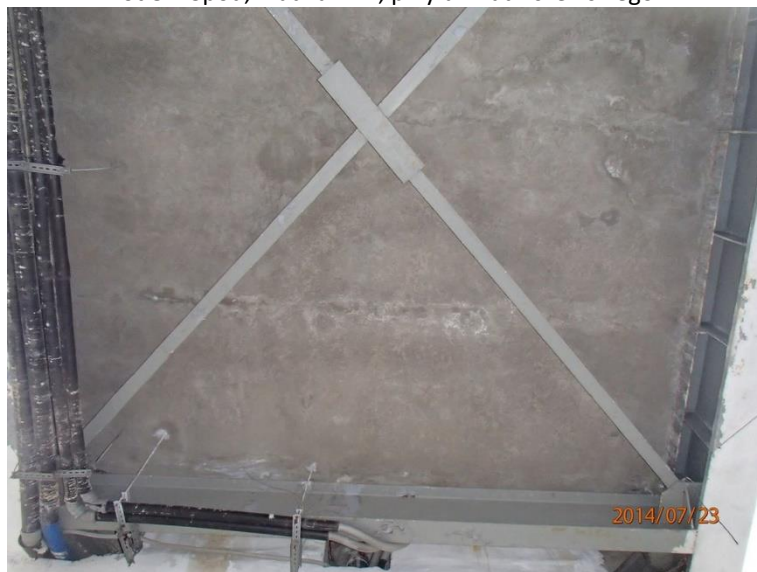
Fot 88. Spód, Kładka nr 2, przy ul. Radziszewskiego.

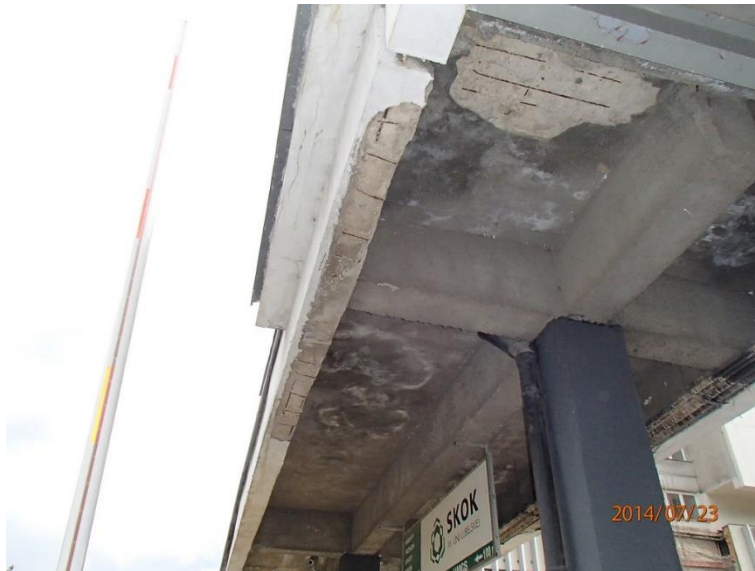
Fot 89. Spód, Kładka nr 2, przy szlabanie. Wjazd do rektoratu.

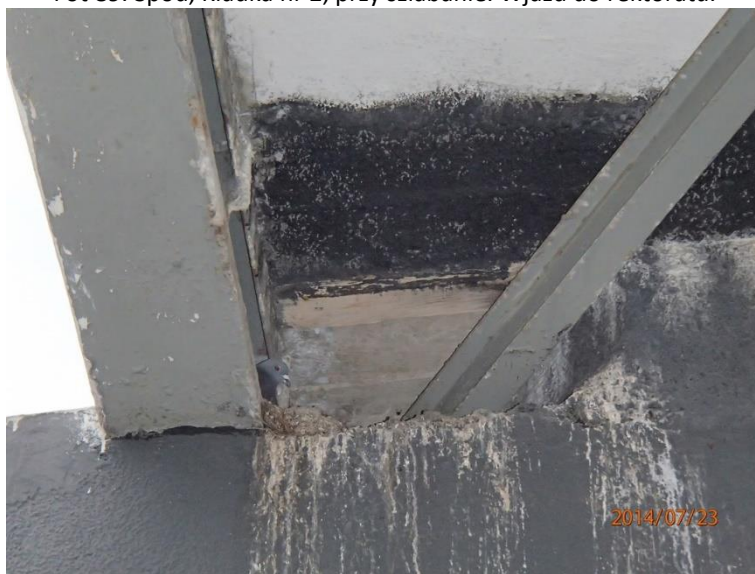
Fot 90. Spód, Kładka nr 2, przy szlabanie. Wjazd do rektoratu.

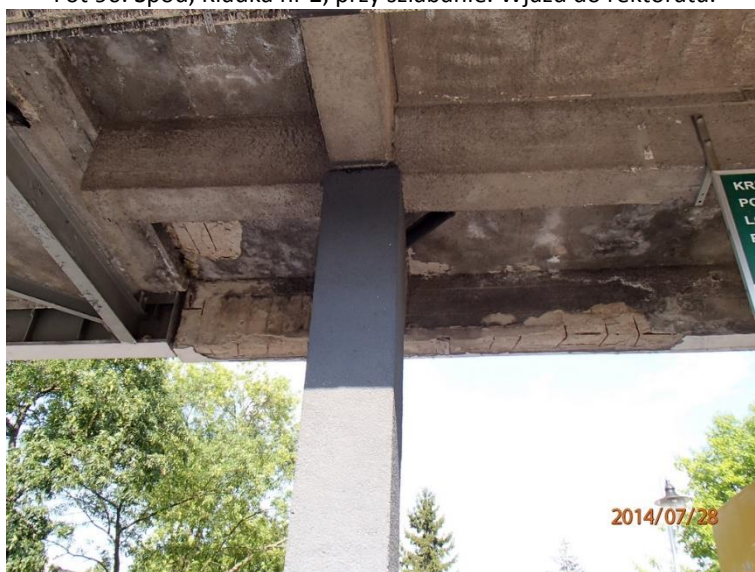
Fot 91. Spód, Kładka nr 2, przy szlabanie. Wjazd do rektoratu.

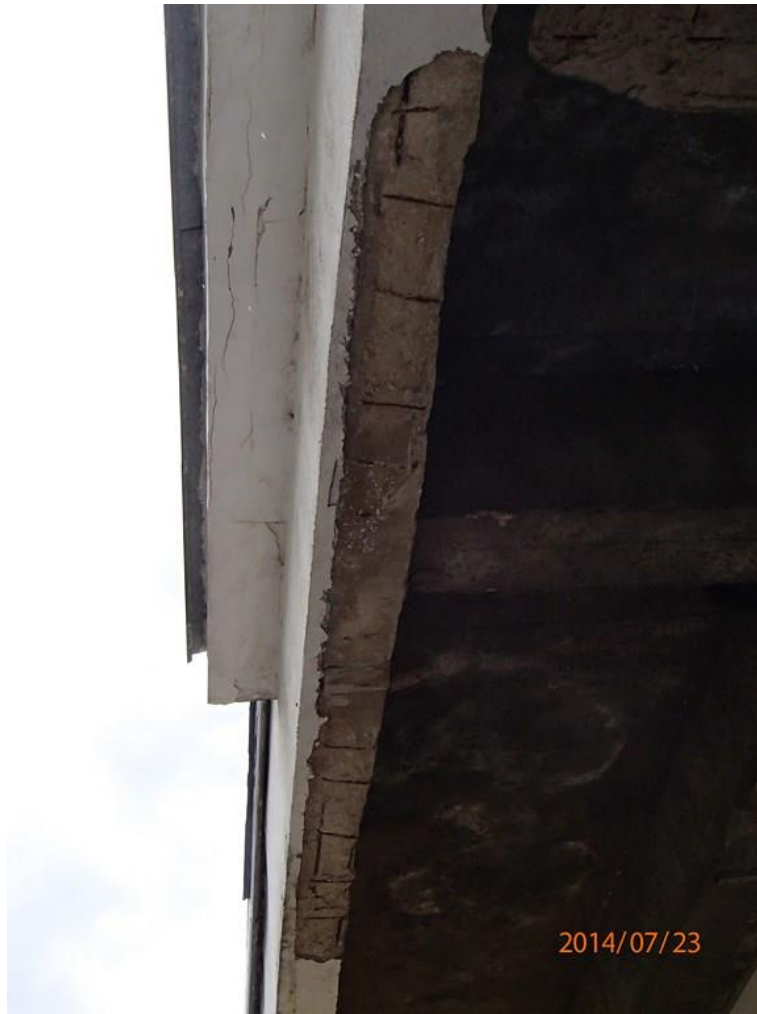
Fot 92. Spód, Kładka nr 2, przy szlabanie. Wjazd do rektoratu.

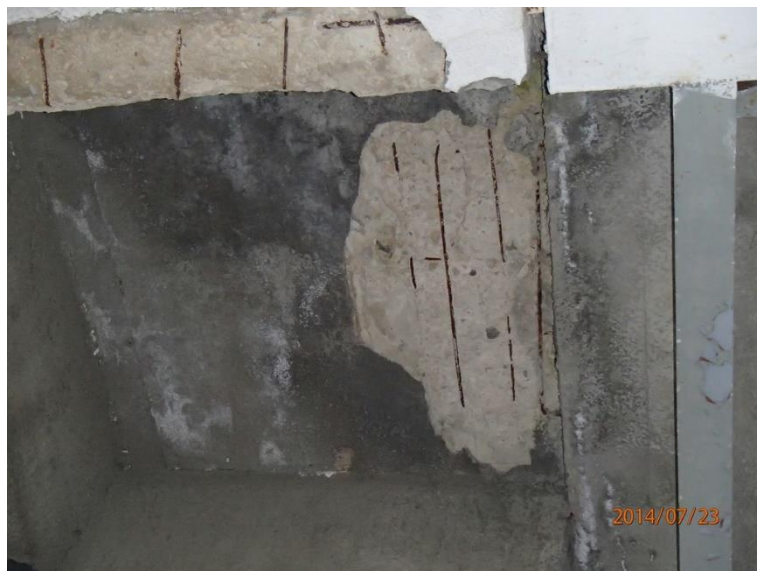
Fot 93. Spód, Kładka nr 2. Wjazd do rektoratu.

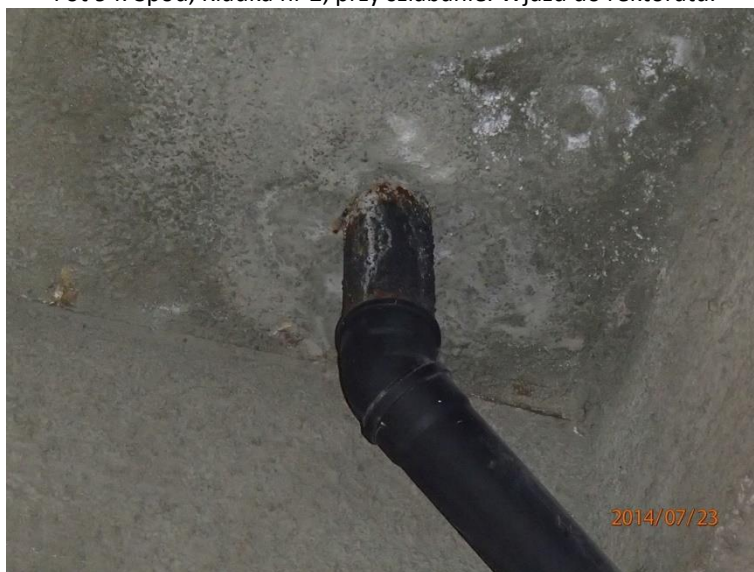
Fot 95. Spód, Kładka nr 2, przy szlabanie. Wjazd do rektoratu.

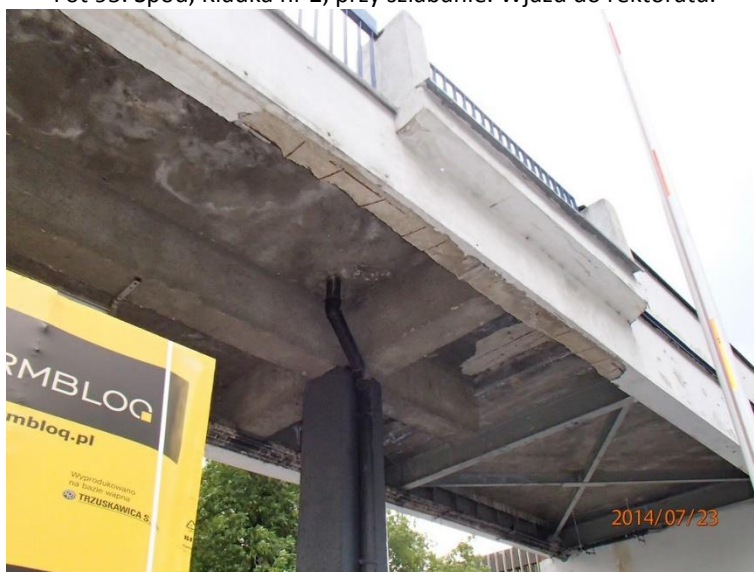
Fot 96. Spód, Kładka nr 2, przy szlabanie. Wjazd do rektoratu.

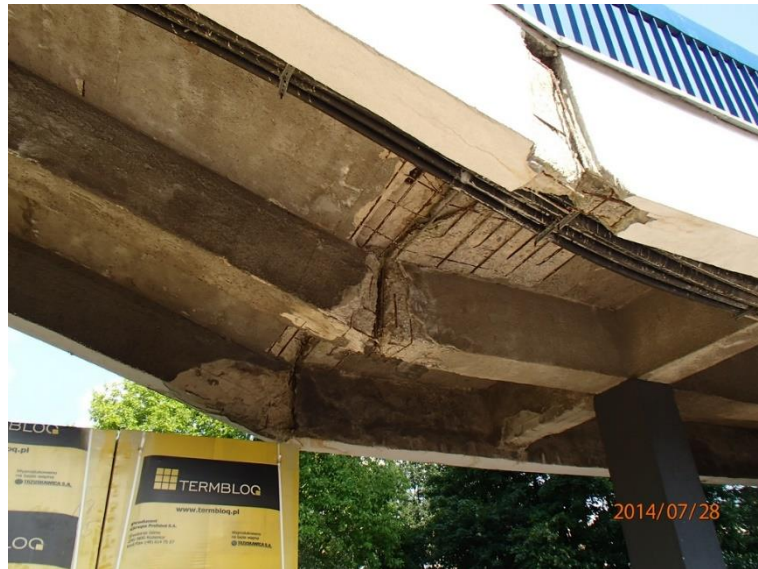
Fot 97. Spód, Kładka nr 2, przy szlabanie. Wjazd do rektoratu.

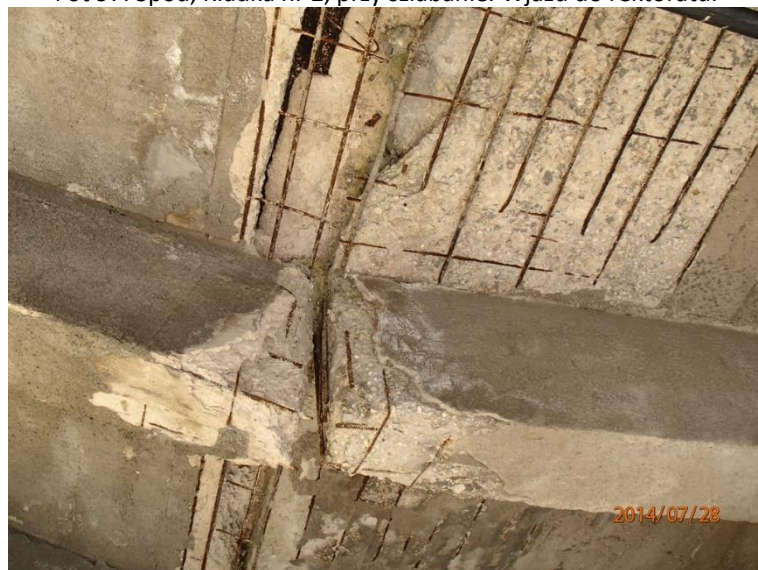
Fot 98. Spód, Kładka nr 2, przy szlabanie. Wjazd do rektoratu.

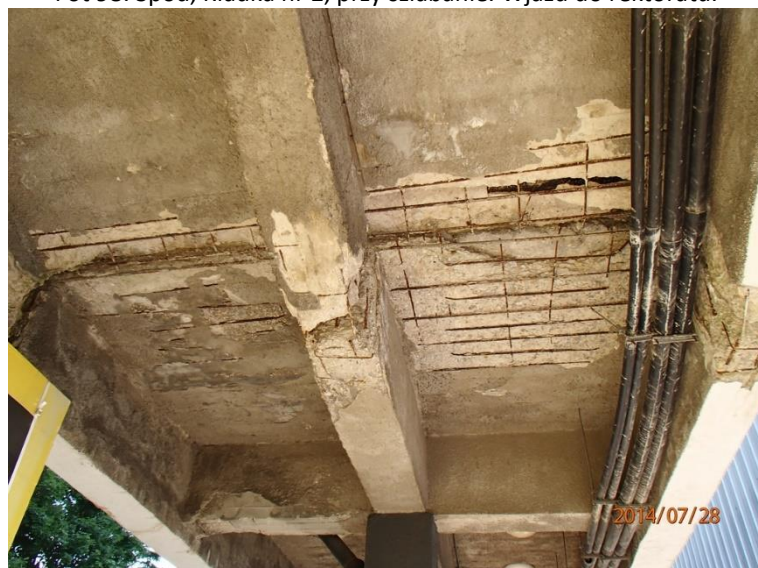
Fot 99. Spód, Kładka nr 2, przy szlabanie. Wjazd do rektoratu.

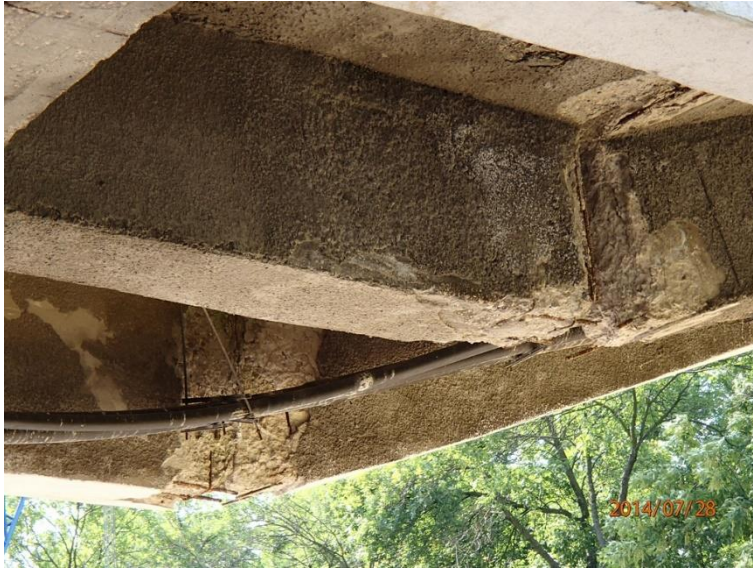
Fot 100. Spód, Kładka nr 2, przy szlabanie. Wjazd do rektoratu.

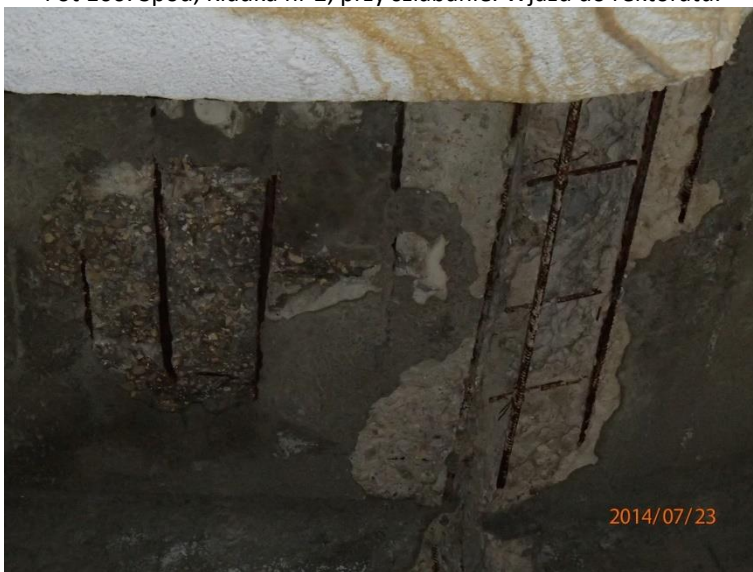
Fot 101. Spód, Kładka nr 2, przy szlabanie. Wjazd do rektoratu.

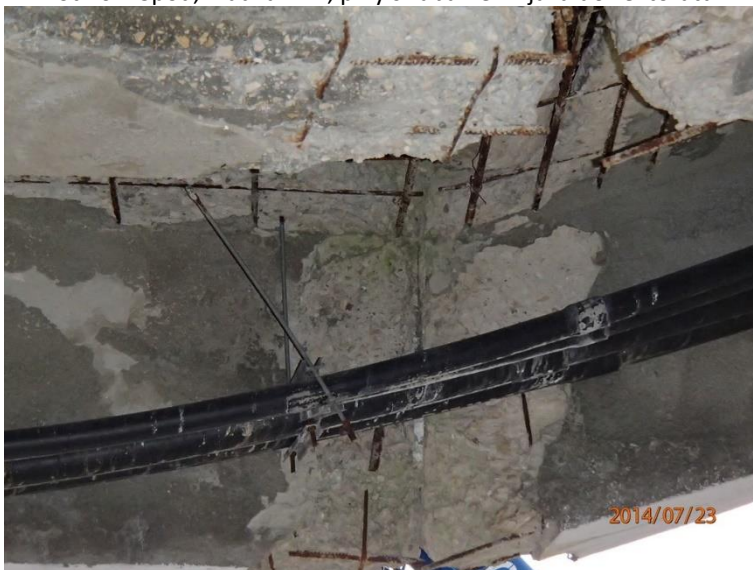
Fot 102. Spód, Kładka nr 2, przy szlabanie. Wjazd do rektoratu.

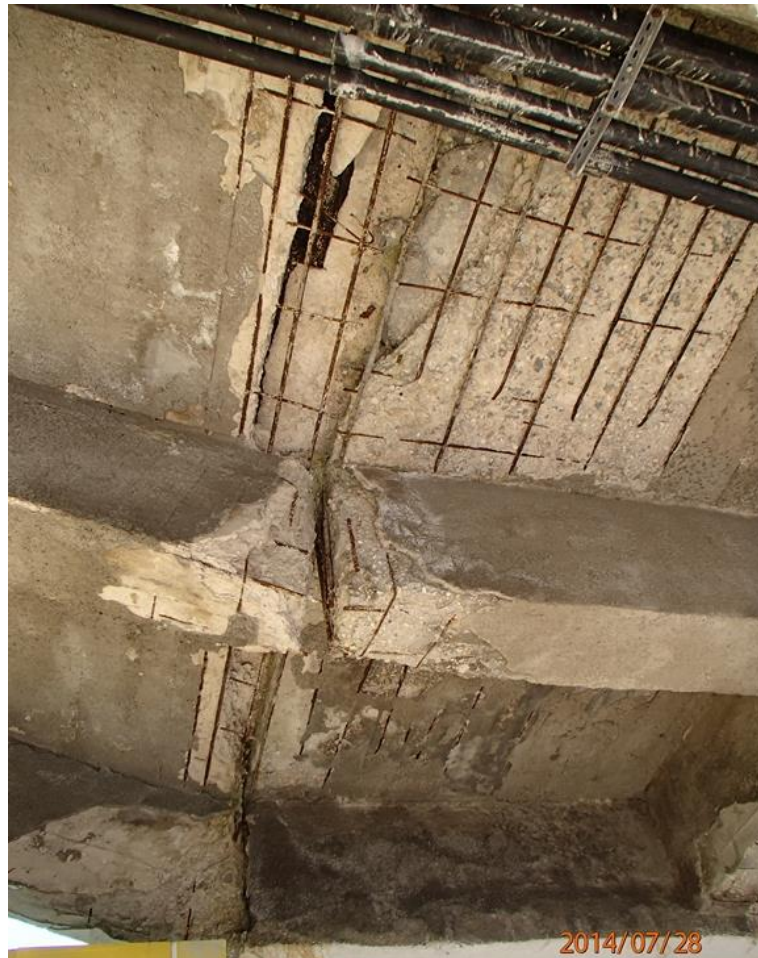
Fot 103. Spód, Kładka nr 2, przy szlabanie. Wjazd do rektoratu.

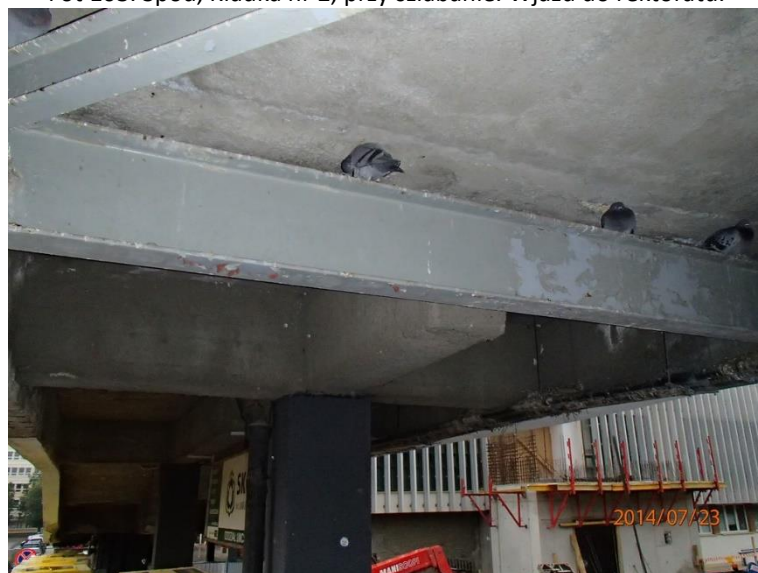
Fot 104. Spód, Kładka nr 2, przy szlabanie. Wjazd do rektoratu.

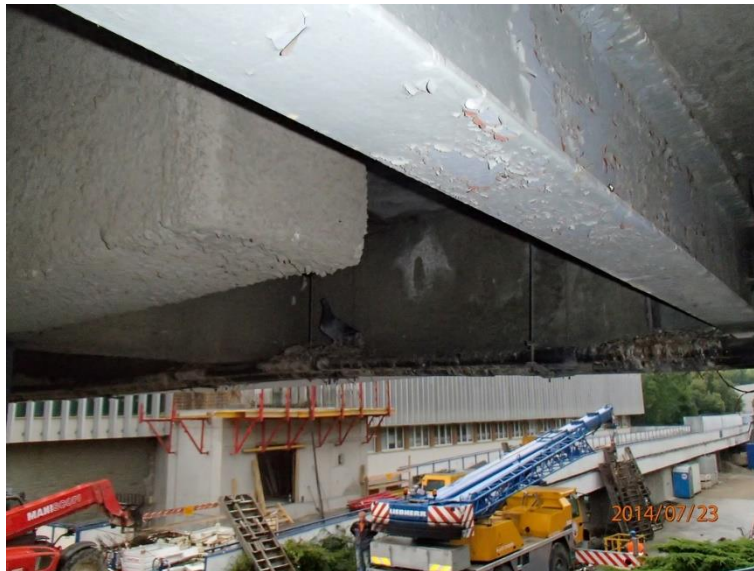
Fot 105. Spód, Kładka nr 2, przy szlabanie. Wjazd do rektoratu.

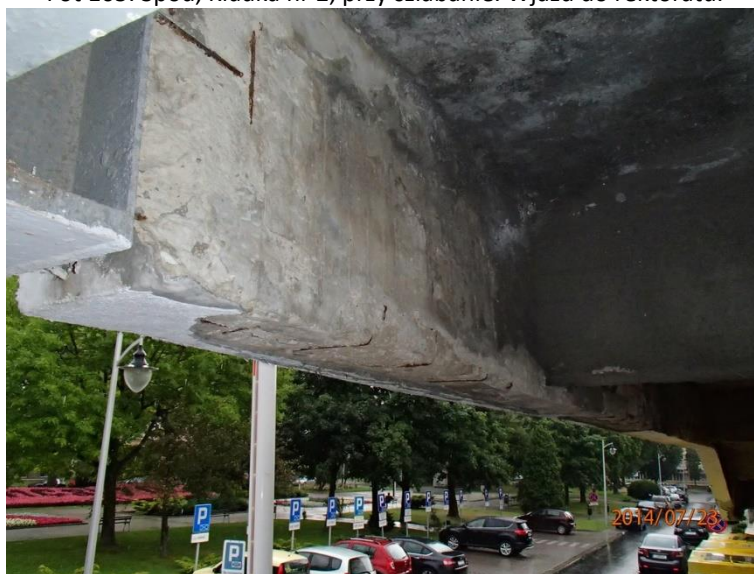
Fot 106. Spód, Kładka nr 2, przy szlabanie. Wjazd do rektoratu.

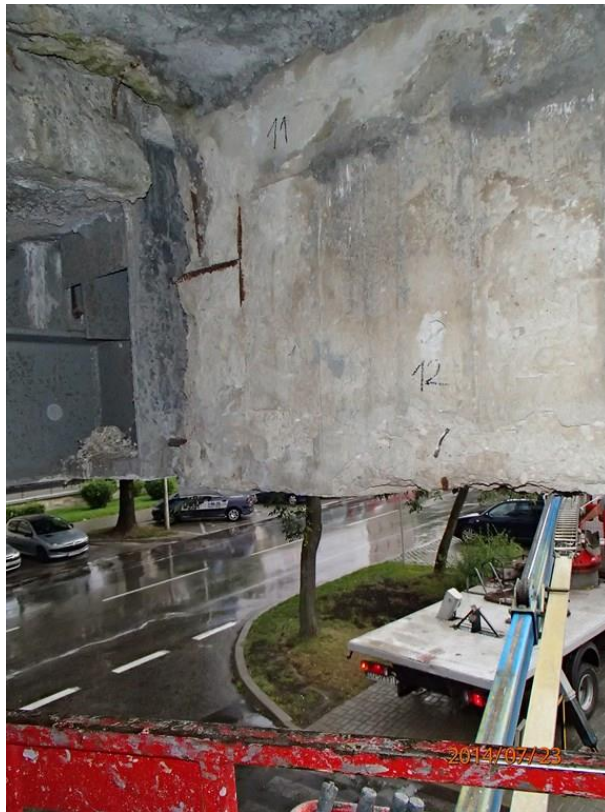
Fot 107. Spód, Kładka nr 2, przy szlabanie. Wjazd do rektoratu.

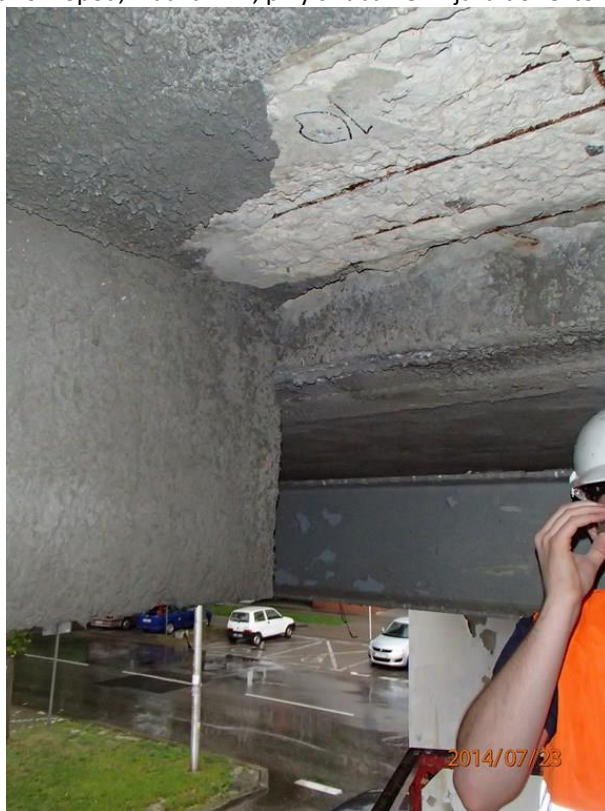
Fot 108. Spód, Kładka nr 2, przy szlabanie. Wjazd do rektoratu.

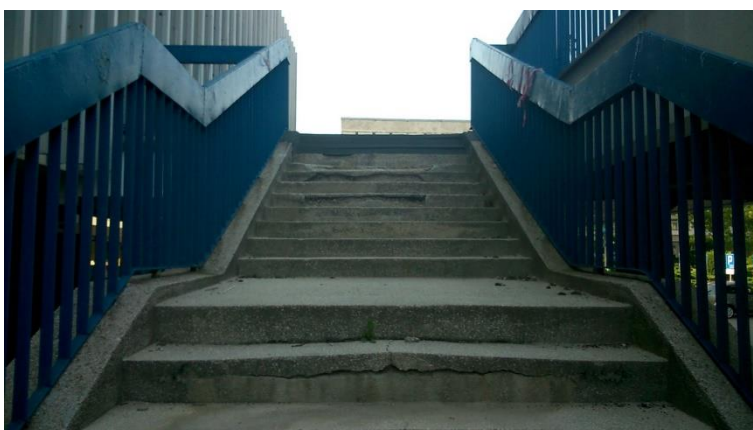
Fot 112. Schody, Kładka nr 2, przy rektoracie.

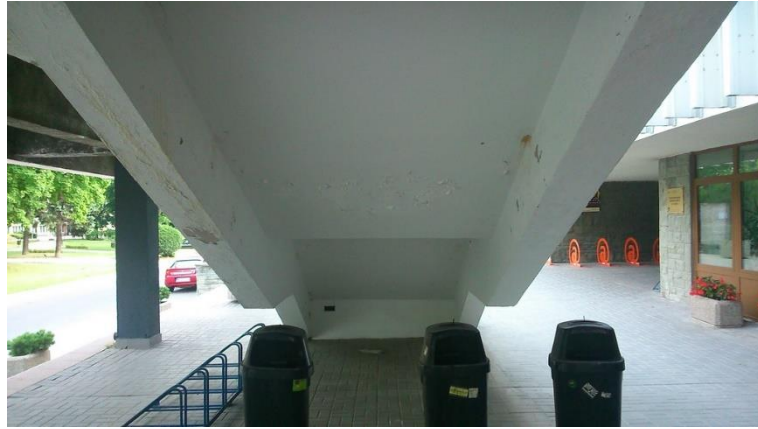
Fot 113. Schody od spodu, Kładka nr 2, przy rektoracie.

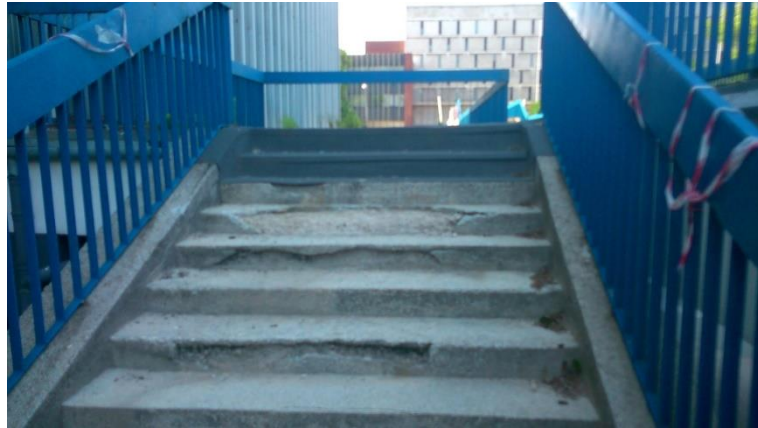
Fot 114. Schody, Kładka nr 2, przy rektoracie.

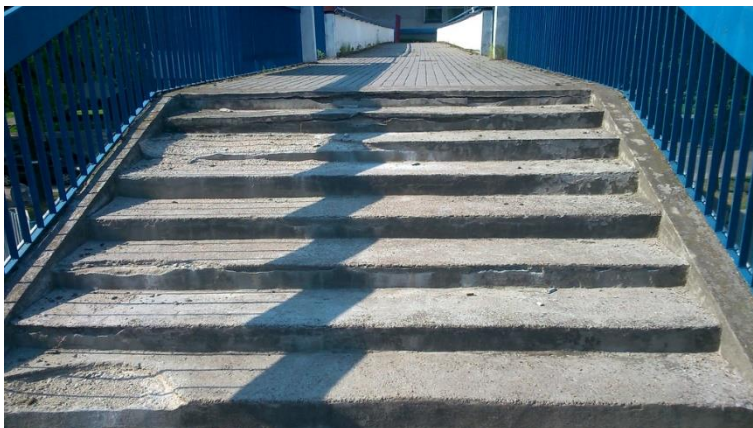
Fot 120. Barierki, schody, Kładka nr 2, przy rektoracie.

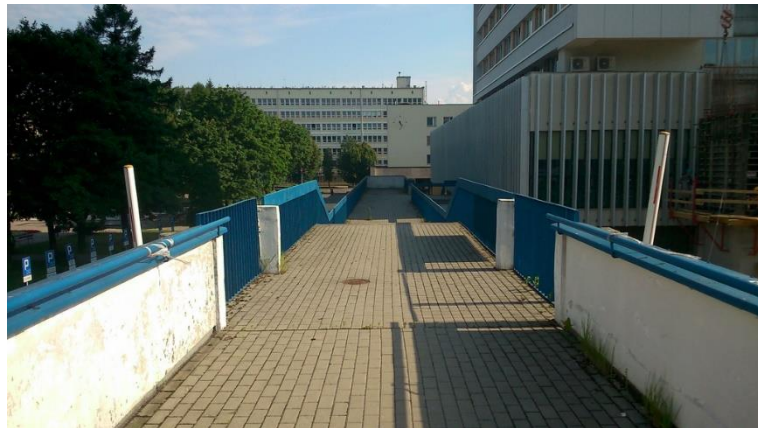
Fot 121. Barierki, Kładka nr 2, nad ul.Radziszewskiego.

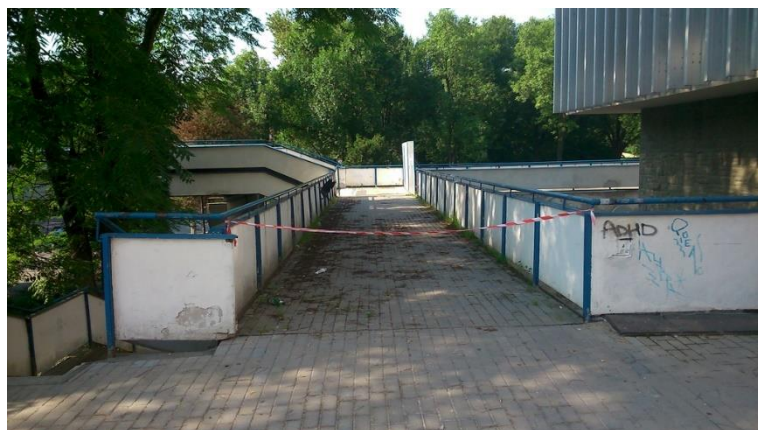
Fot 122. Elewacja, Kładka nr 3

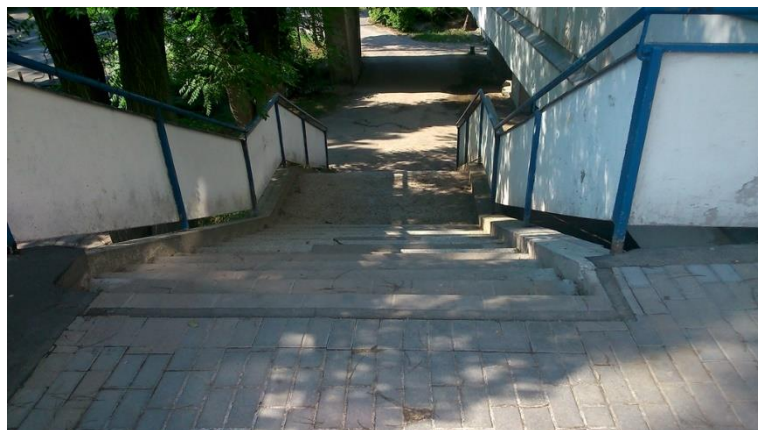
Fot 123. Schody, Kładka nr 3

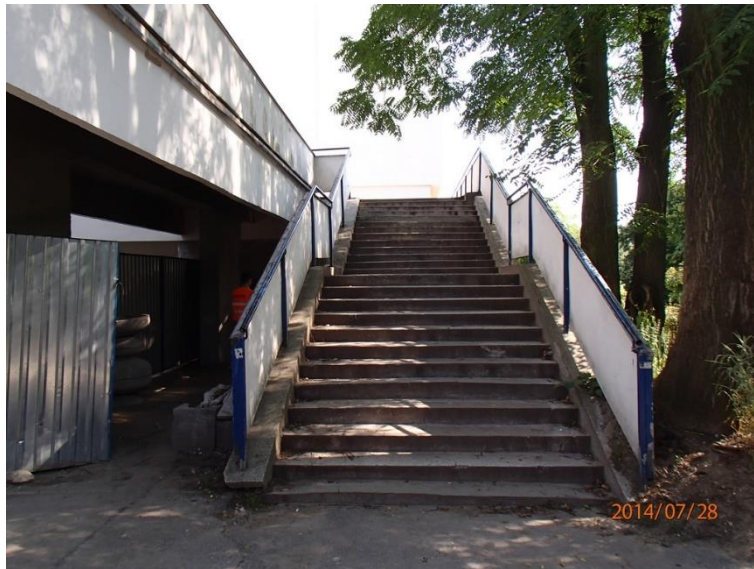
Fot 124. Schody, Kładka nr 3

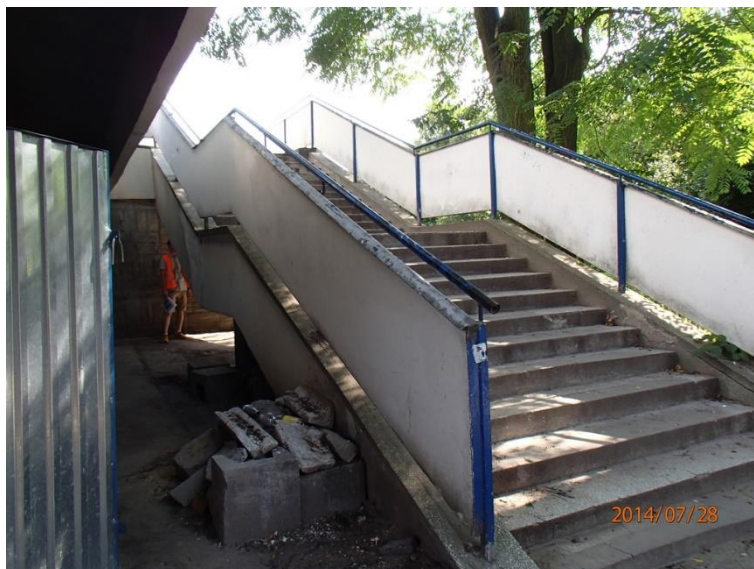
Fot 125. Schody, Kładka nr 3

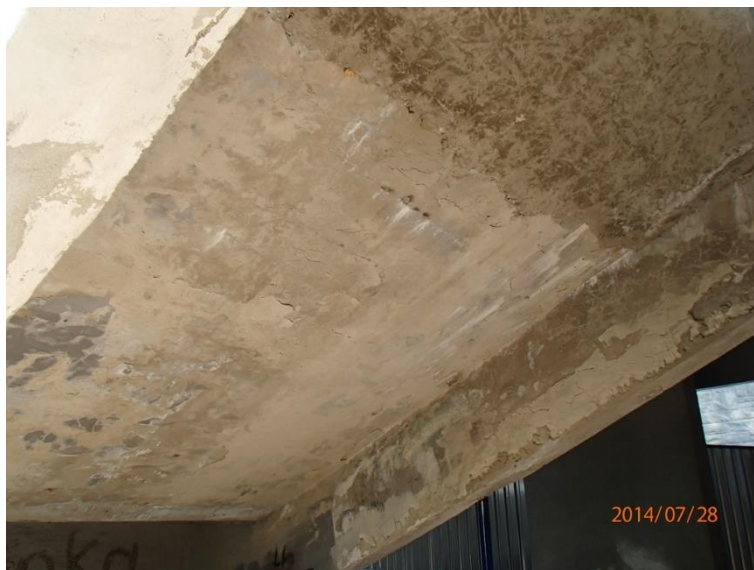
Fot 126. Schody, Kładka nr 3, od spodu

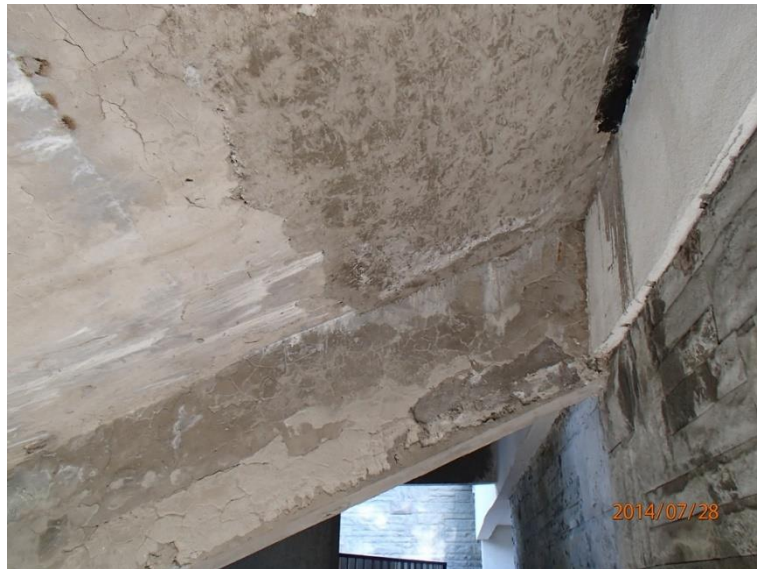
Fot 127. Schody, Kładka nr 3

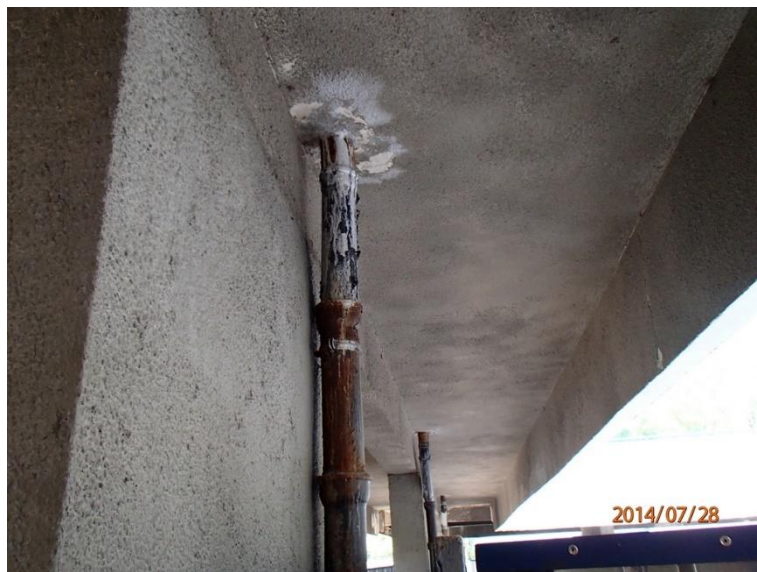
Fot 128. Kładka nr 3, od spodu

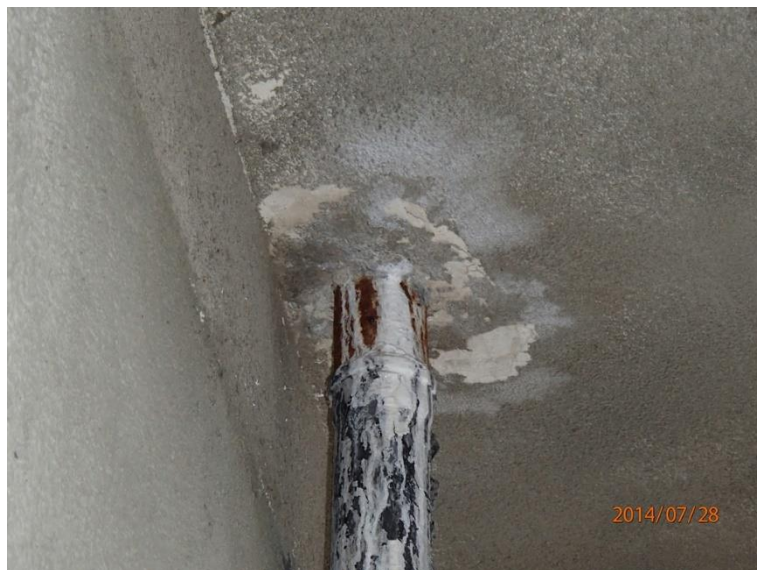
Fot 129. Kładka nr 3, od spodu

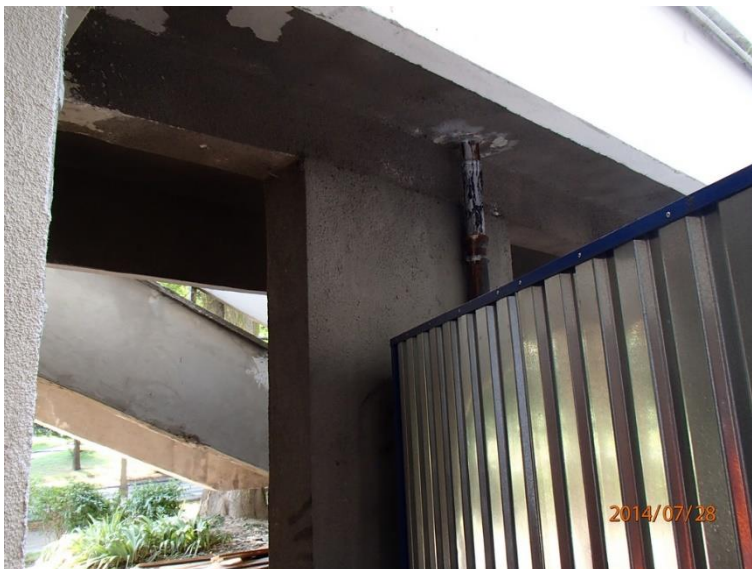
Fot 130. Kładka nr 3, od spodu
