EKSPERTYZA TECHNICZNA DOTYCZĄCA STANU TECHNICZNEGO KONSTRUKCJI KŁADEK DLA PIESZYCH POMIĘDZY OBIEKTAMI UMCS W LUBLINIE PROWADZĄCYCH Z BUDYNKU REKTORATU DO BUDYNKU „CHATKA ŻAKA” (KŁADKA NR 1) I BUDYNKU BIBLIOTEKI W REJONIE ULICY SOWIŃSKIEGO –RADZISZEWSKIEGO (KŁADKA NR 2).

**OPRACOWAŁ: Tomasz Nicer, Bartosz Szostak, Marcin Samborski
2014-07-31**

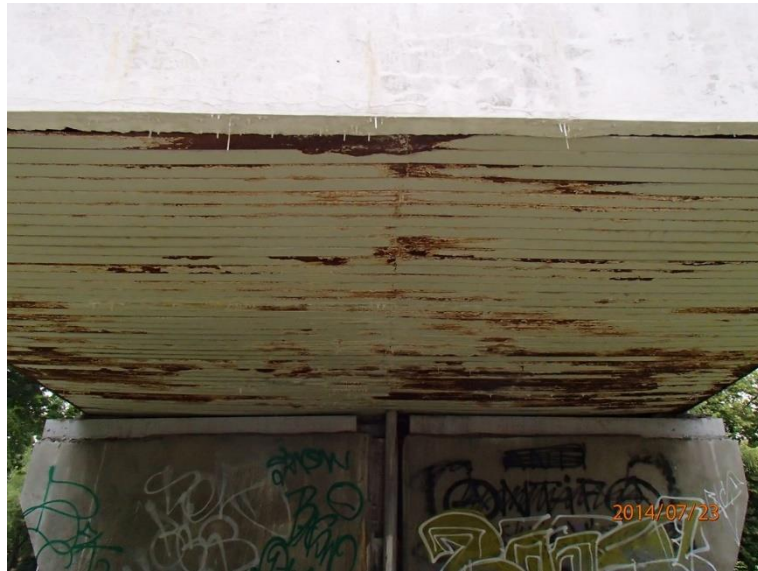
Fot 11. Kładka nr 1, widok od spodu przy chatce Żaka.

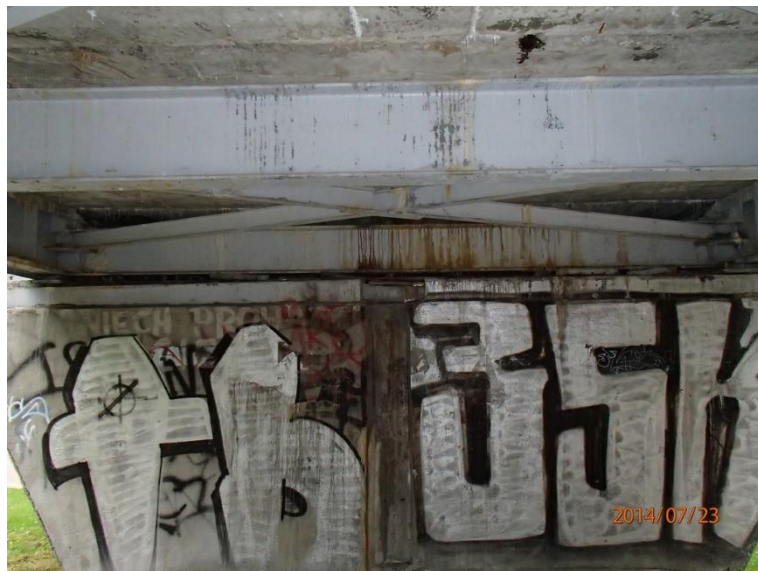
Fot 12. Kładka nr 1, widok od spodu przy chatce Żaka.

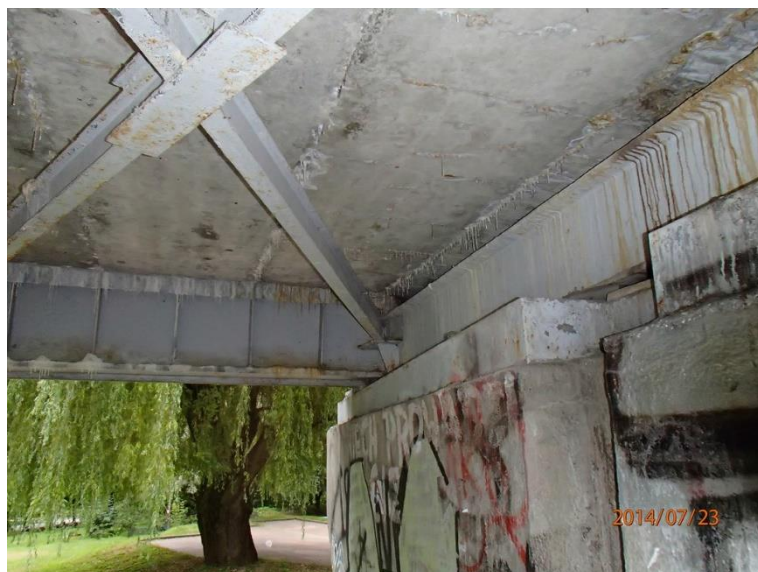
Fot 13. Kładka nr 1, widok od spodu przy chatce Żaka.

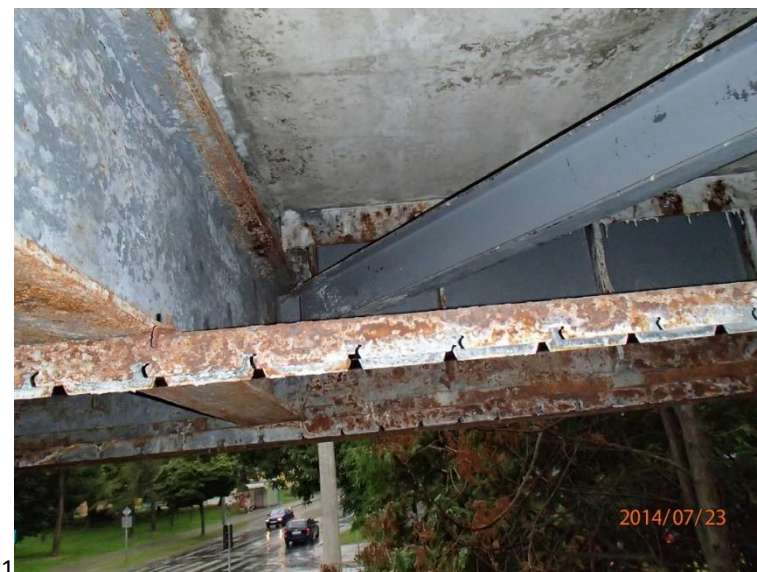
Fot 28. Kładka nr 1, widok od spodu przy ulicy Sowińskiego.

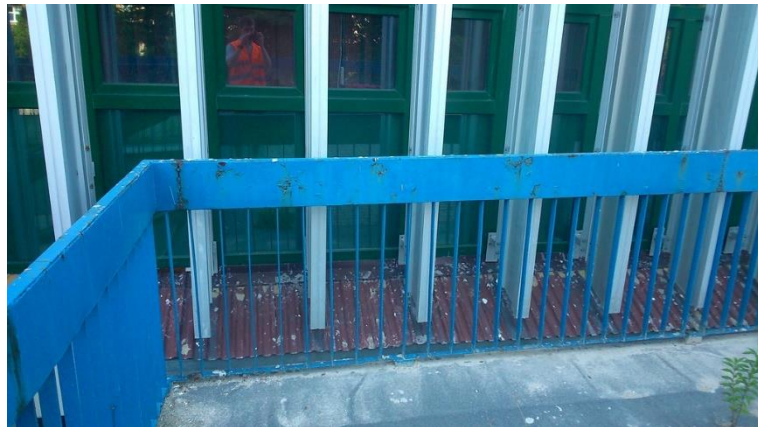
Fot 115. Barierki, Kładka nr 2, przy rektoracie.

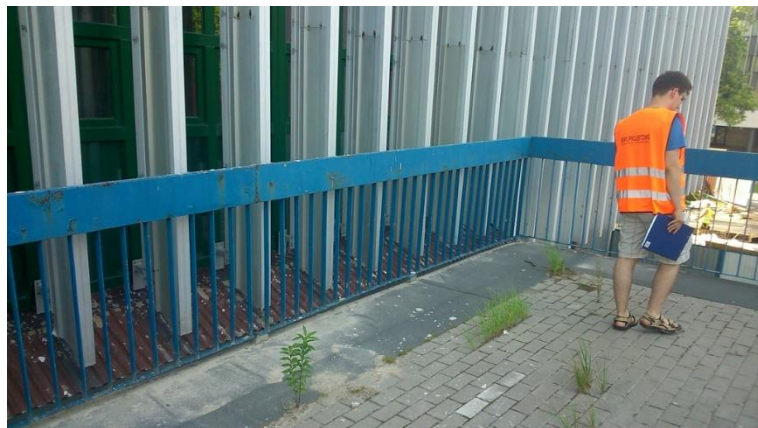
Fot 116. Barierki, Kładka nr 2, przy rektoracie.

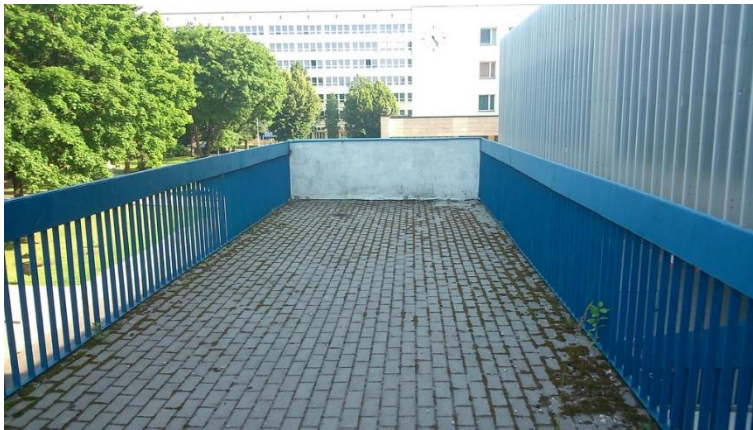
Fot 117. Barierki, Kładka nr 2, przy rektoracie.

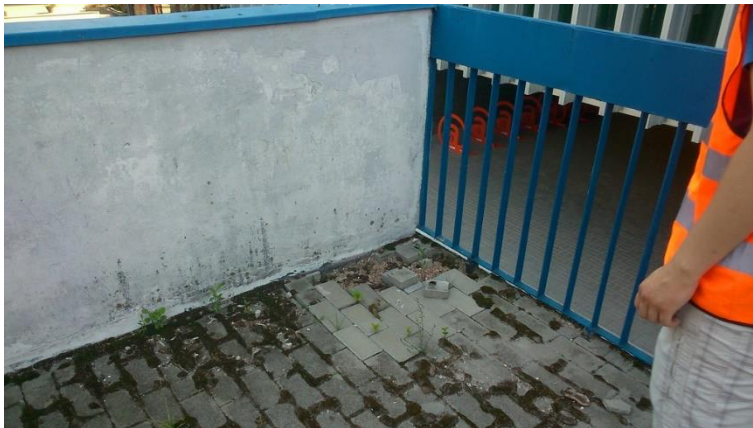
Fot 118. Barierki, Kładka nr 2, przy rektoracie.

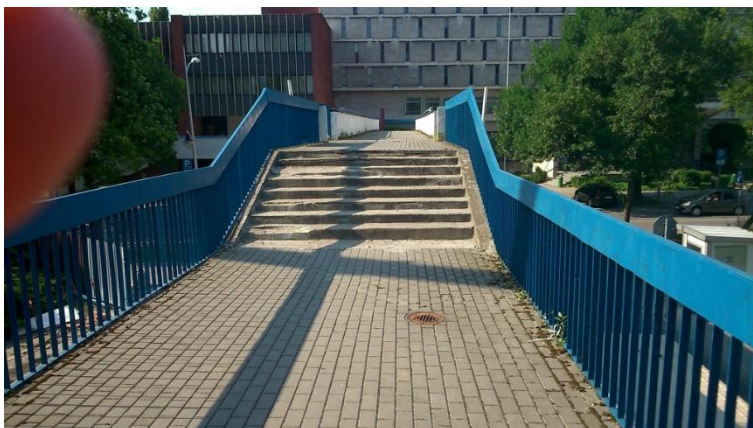
Fot 119. Barierki, Kładka nr 2, przy rektoracie.
